房屋安全鉴定报告

项目名称: 杨晓斌私人住宅

杨晓斌私人住宅安全鉴定报告

项目名称	杨晓斌私人住宅	委托方	刘小靖
项目地址	永福县龙凤嘉城(碧水湾公馆)	建造年代	2003年
鉴定日期	2025年06月27日~2025年07月02日		
鉴定内容	对杨晓斌私人住宅进行安全性与抗震鉴定。		
主要鉴定依据	<p>1、《既有建筑鉴定与加固通用规范》(GB 55021-2021)、《民用建筑可靠性鉴定标准》(GB 50292-2015)、《建筑抗震设计规范》(GB 50011-2010)、《建筑抗震鉴定标准》(GB 50023-2009)等国家、行业或地方其它现行技术标准；</p> <p>2、委托人提供的其它相关资料；</p> <p>3、本项目鉴定方案。</p>		
鉴定结论	<p>1、根据《民用建筑可靠性鉴定标准》(GB 50292-2015)中的相关规定，该建筑安全性鉴定等级为B_{su}级，安全性略低于本标准对A_{su}级的要求，尚不显著影响整体承载。</p> <p>2、根据《建筑抗震鉴定标准》(GB 50023-2009)中的相关规定，该建筑综合抗震能力满足抗震鉴定要求。</p>		
建议	<p>1、建议在后续使用过程中，不要随意改变房屋使用性质，并避免局部堆载，保持构件表面无病害，以保证该建筑结构安全性和正常使用。</p> <p>2、本工程在后续使用中不能擅自改变使用功能及使用条件，若要改变使用功能及使用条件，应请有资质的单位重新进行鉴定和验算以确保使用安全。</p>		
报告有效期	<p>1、房屋后续工作年限内均有效；</p> <p>2、若按法律法规或技术标准需重新鉴定，本报告有效期自然终止。</p>

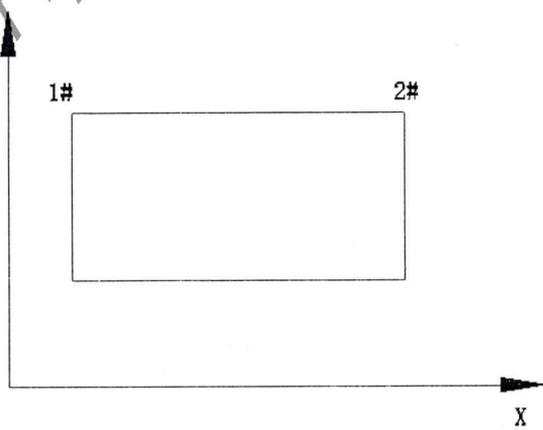
建筑侧向位移测量测点示意图

测点位置	上下测点处高差 (mm)	结构侧向位移实测值			规范允许偏差值 (mm)	结论
		方向	偏差值 (mm)	倾斜方向		
1#	4595	X	7	↑	23	结构平面内的侧向位移未超过规范中不适于继续承载的要求
	/	/	/	/	/	/
2#	4832	X	2	↑	24	结构平面内的侧向位移未超过规范中不适于继续承载的要求
	/	/	/	/	/	/
以下空白

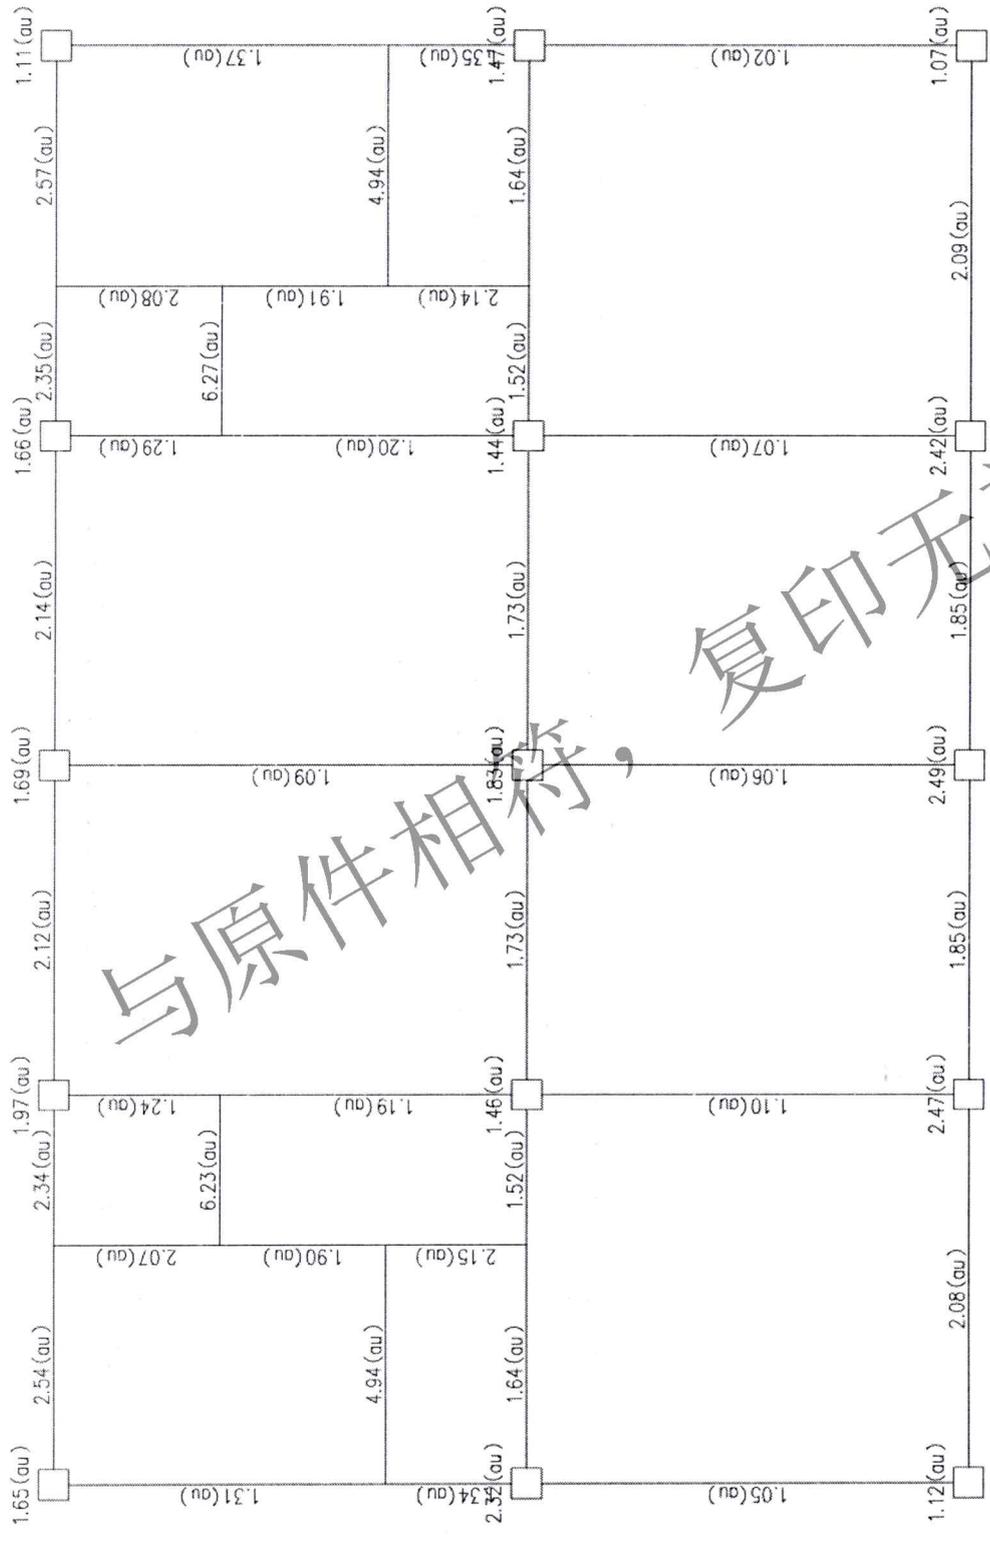
附图 3-2 二层梁、柱安全性验算结果

根据现场检测结果，我公司还原该建筑结构计算模型后，采用 PKPM 计算软件对该建筑上部结构承载力进行计算，计算结果详见附图 3：“安全性鉴定验算结果图”。验算结果表明，该建筑所有承重构件承载力均满足规范要求。依据《民用建筑可靠性鉴定标准》（GB 50292-2015）中第 5.2.2 条及第 7.3.5 条规定，按承载能力对构件安全性等级进行评定，该建筑安全性评价结果如表 5-2 所示。

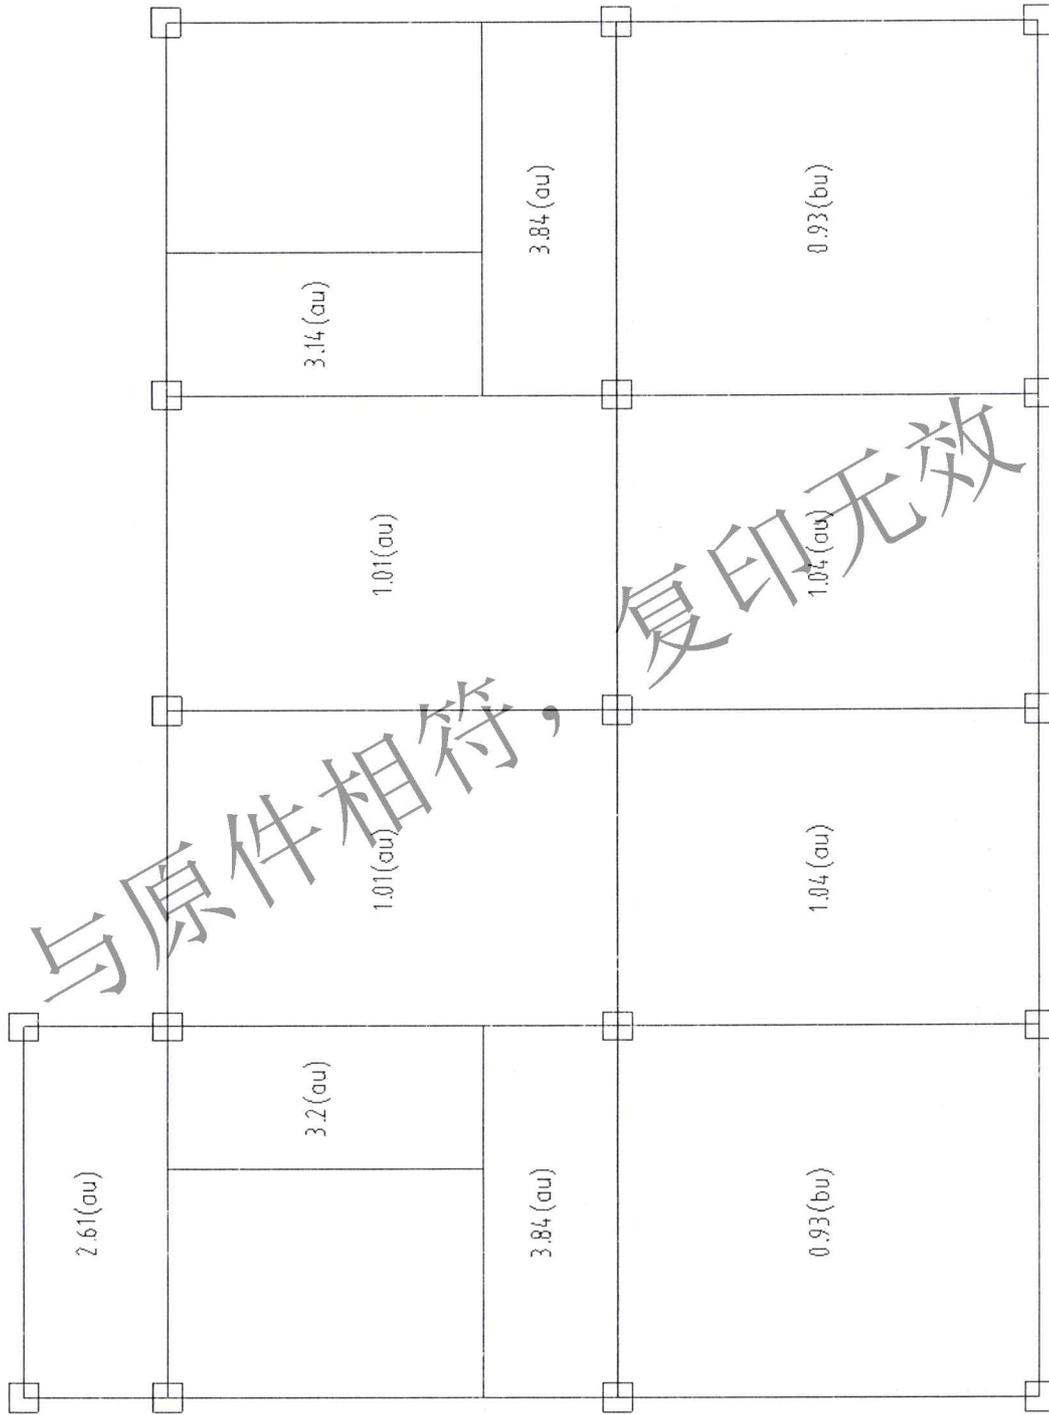
附图 3-5 二层板安全性验算结果

一层	梁	31	31	100%	0	0	0	0	0	0
	柱	17	17	100%	0	0	0	0	0	0
	板	/	/	/	/	/	/	/	/	/
二层	梁	30	30	100%	0	0	0	0	0	0
	柱	15	15	100%	0	0	0	0	0	0
	板	13	11	84.6%	2	15.4%	0	0	0	0
三层	梁	30	30	100%	0	0	0	0	0	0
	柱	15	15	100%	0	0	0	0	0	0
	板	14	12	85.7%	2	14.3%	0	0	0	0
四层	梁	22	22	100%	0	0	0	0	0	0
	柱	10	9	90%	1	10%	0	0	0	0
	板	14	12	85.7%	2	14.3%	0	0	0	0
屋面层	板	12	12	100%	0	0	0	0	0	0
备注

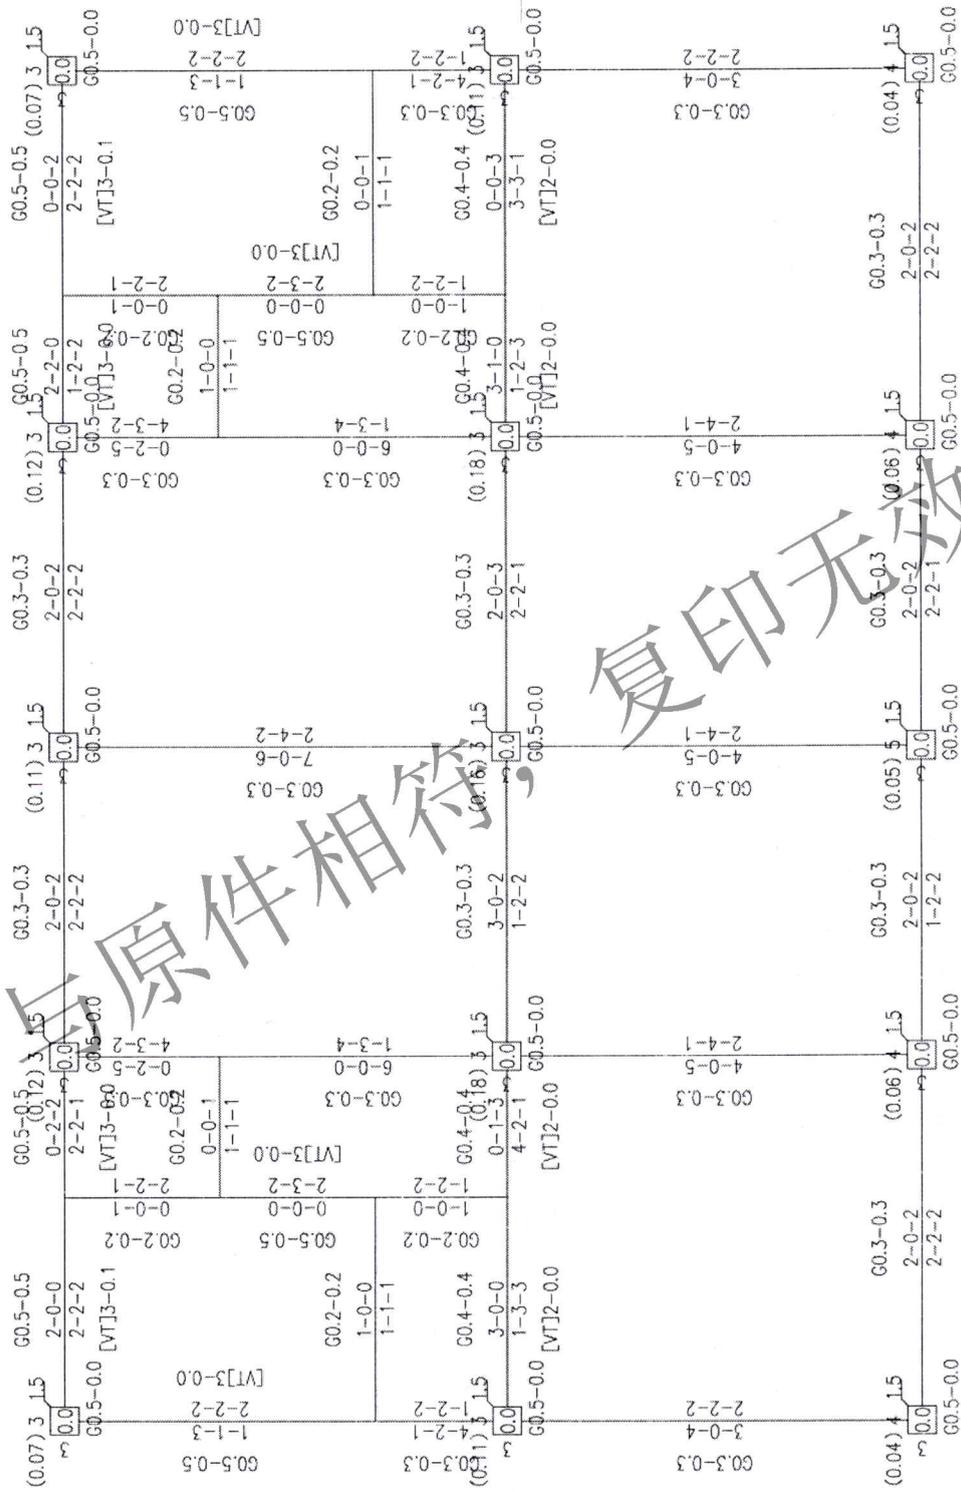
附图 4-3 三层梁柱验算结果

经验算, 该建筑主体结构抗震承载力满足国家相关技术标准的要求, 鉴定结果如表 6-3 所示。

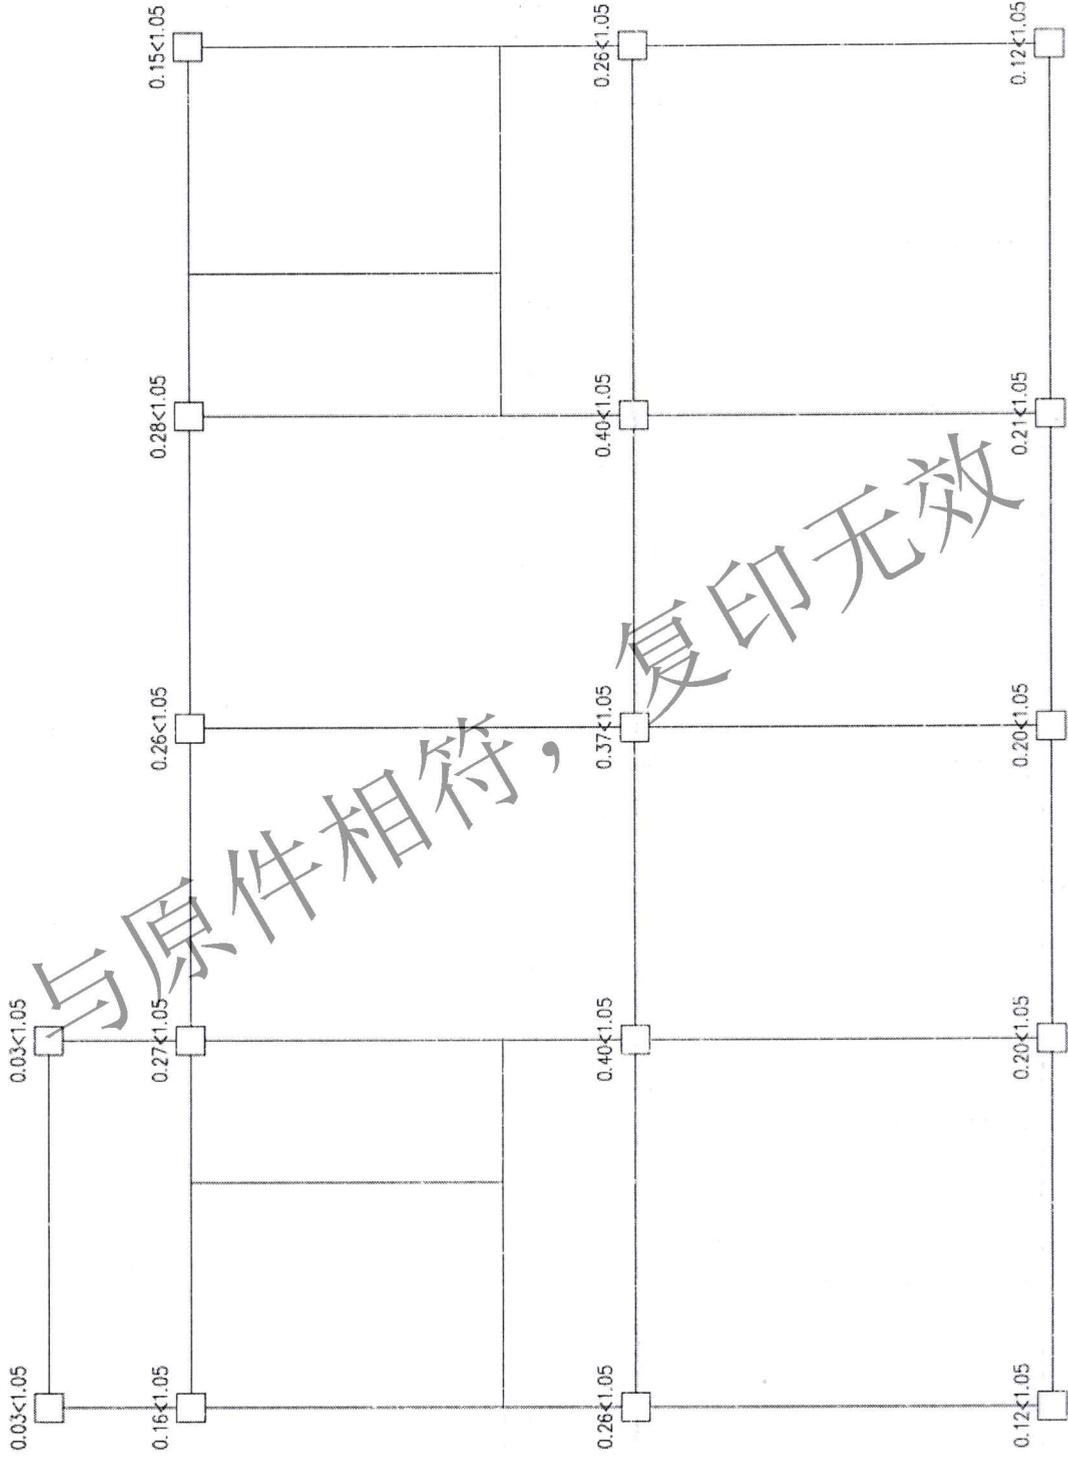
附图 4-5 一层柱轴压比计算结果

经计算, 该建筑所有承重柱构件轴压比均满足规范要求, 计算结果详见附图 4。通过现场检查, 该建筑平面布置较规则, 相关构造措施符合国家现行规范要求; 依据《民用建筑可靠性鉴定标准》(GB 50292-2015) 中第 5.2.3 条、《既有建筑鉴定与加固通用规范》(GB 55021-2021) 第 4.2.4 条的相关规定, 构件构造与连接的安全性等级评定为 b_u 级。
