# 房屋安全鉴定报告

项目名称: 周屹私人住宅

## 周屹私人住宅安全鉴定报告

| 项目地址 | 永福县龙凤嘉城(碧水湾公馆) | 建造年代 | 2003 年 |

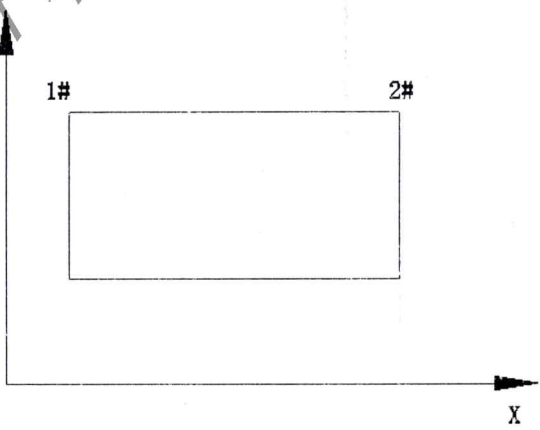
| 测点位置 | 上下测点处高差<br>(mm) | 结构侧向位移实测值 | | | 规范允许<br>偏差值<br>(mm) | 结论 |
|---|---|---|---|---|---|---|
| 1# | 5311 | X | 17 | ↑ | 27 | 结构平面内的侧向位移未超过<br>规范中不适于继续承载的要求 |
| 2# | 4890 | X | 4 | ↑ | 24 | 结构平面内的侧向位移未超过<br>规范中不适于继续承载的要求 |
| 备注：1、《民用建筑可靠性鉴定标准》（GB 50292-2015）表 7.3.10 规定：混凝土结构多层建筑结构平面内的顶点侧向位移的允许值为 H/200（H 为结构顶点高度）。 | | | | | | |

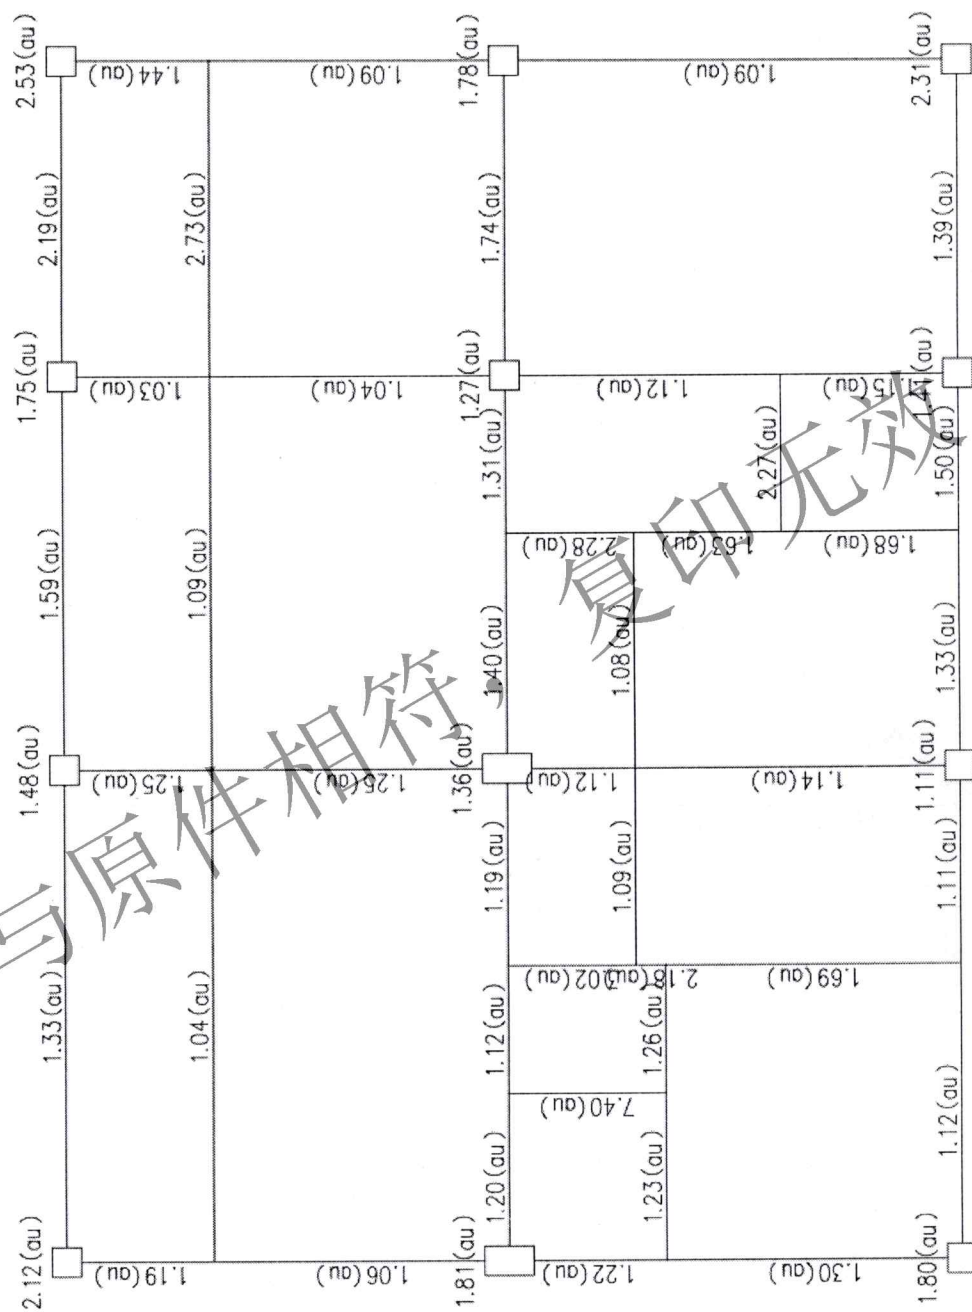
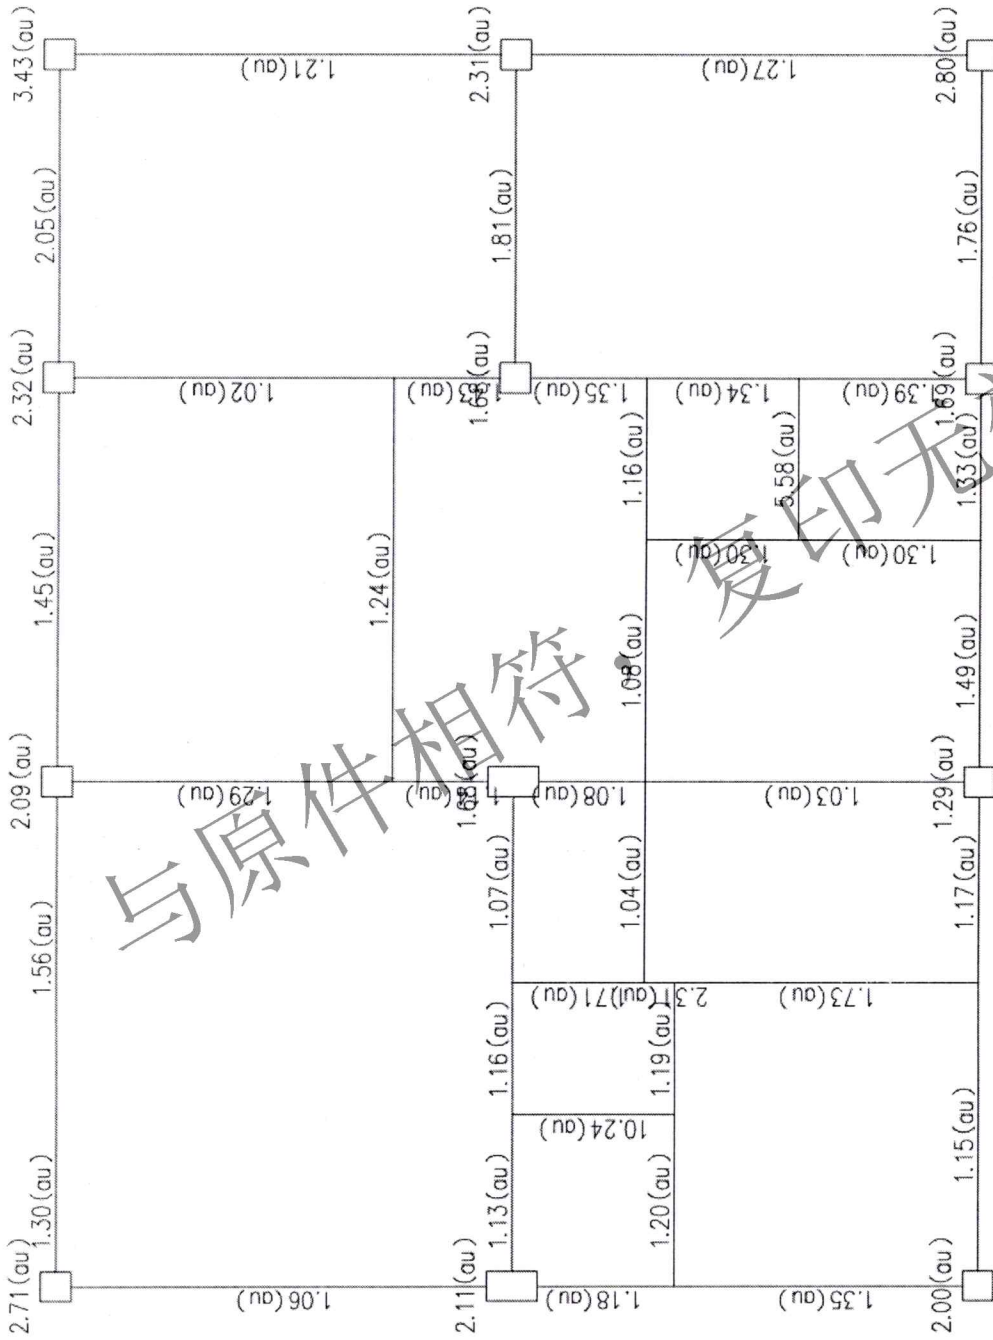
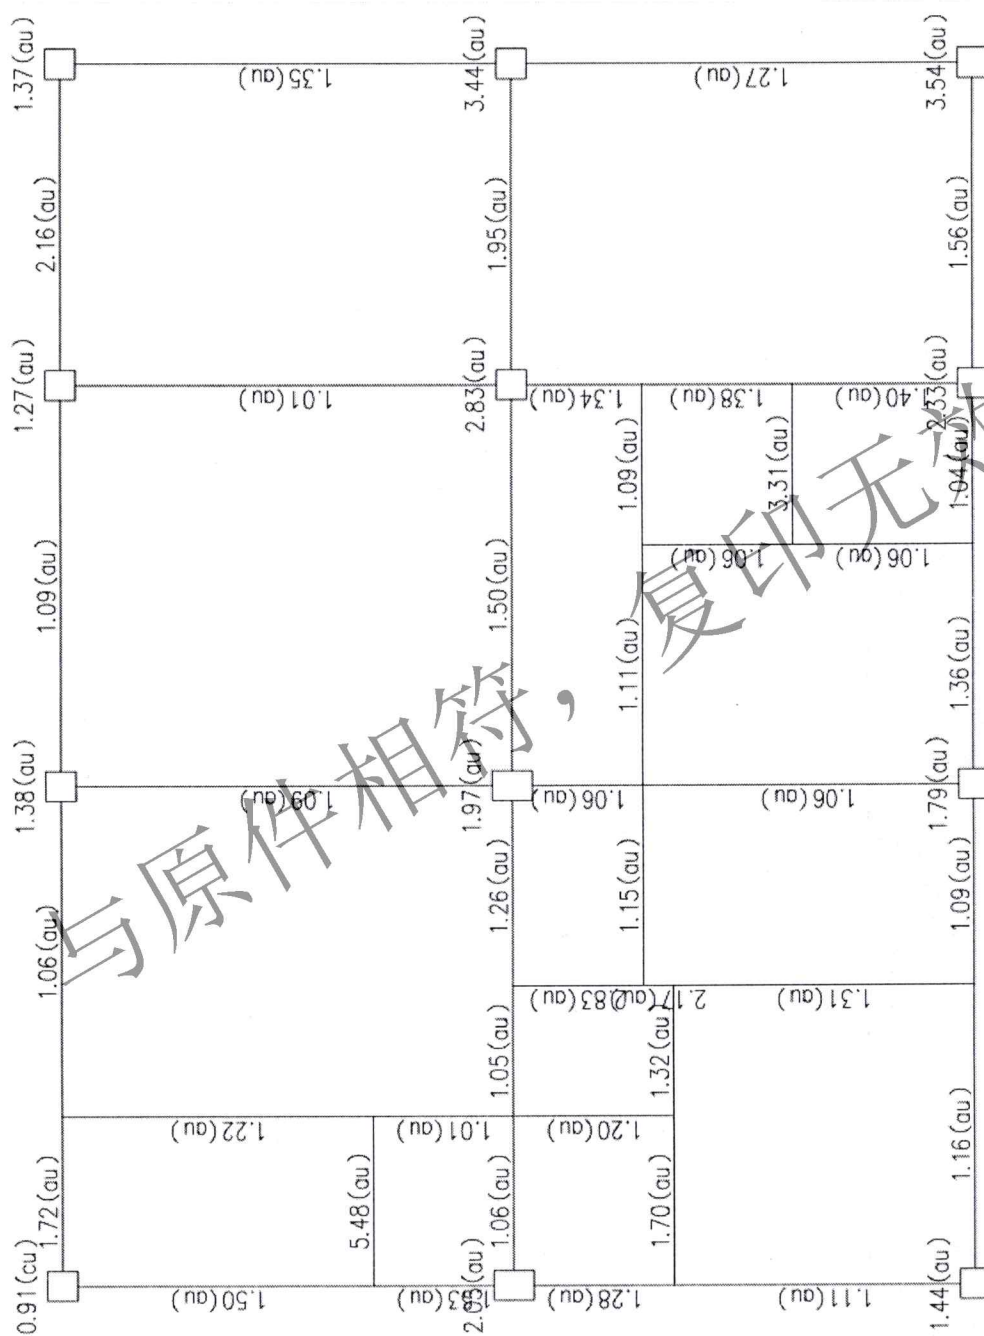
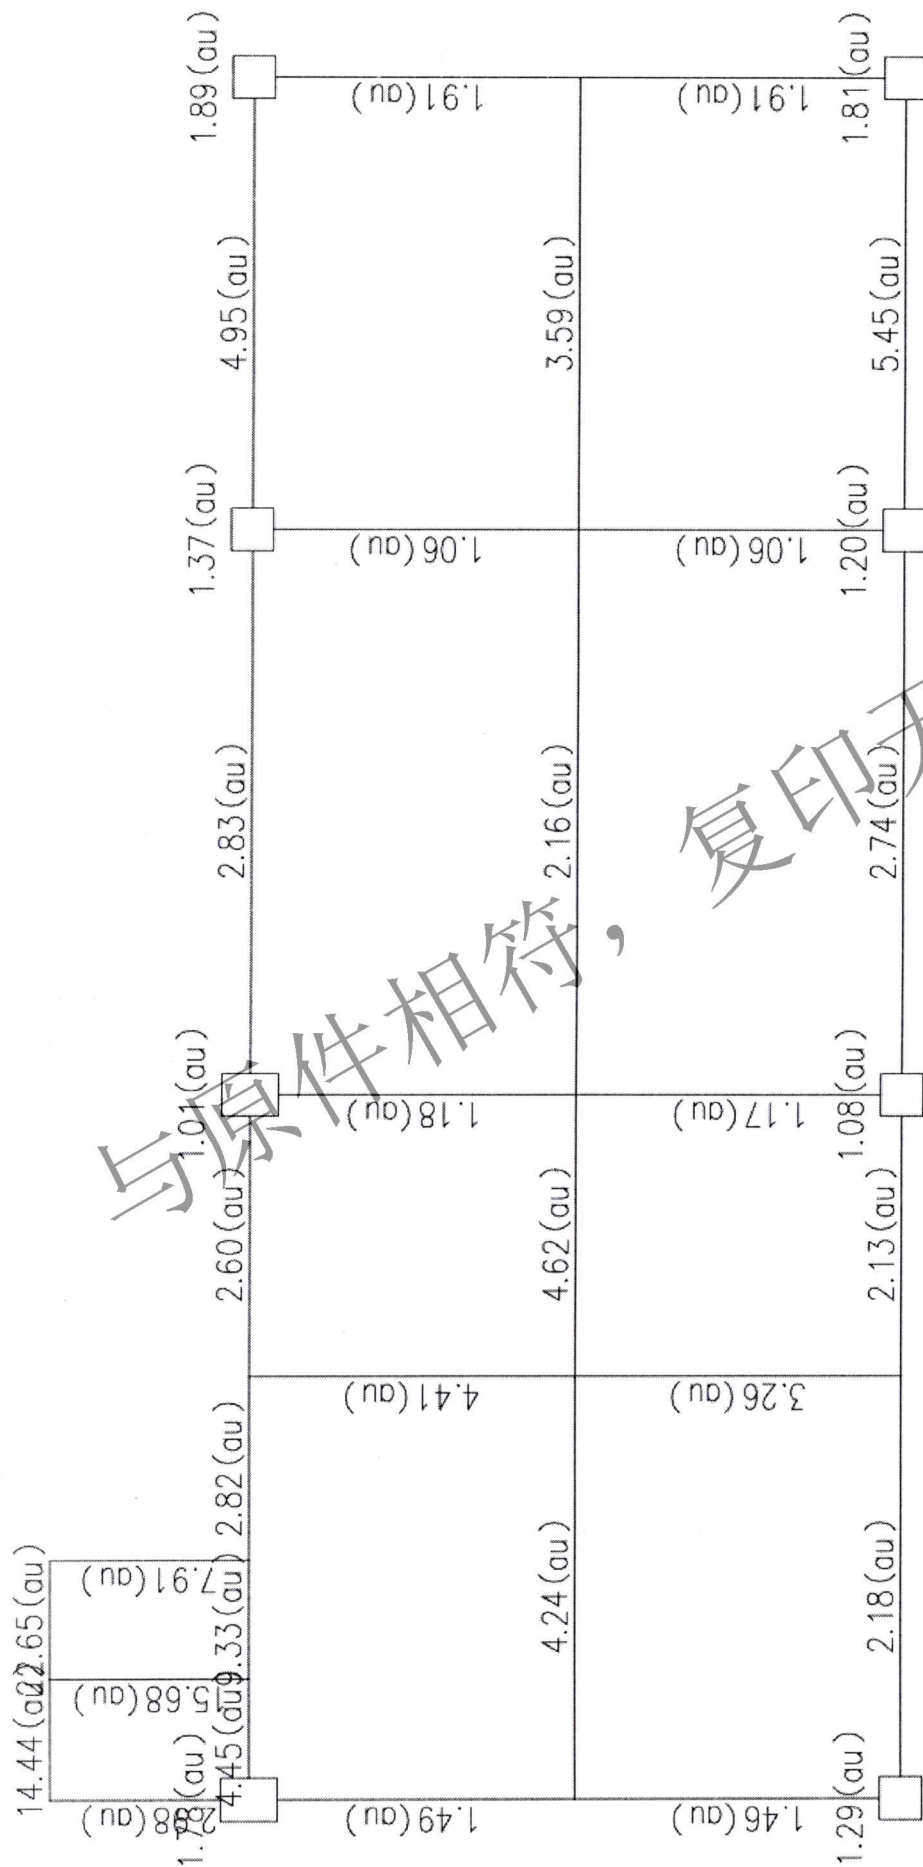
根据现场检测结果，我公司还原该建筑结构计算模型后，采用 PKPM 计算软件对该建筑上部结构承载力进行计算，计算结果详见附图 3：“安全性鉴定验算结果图”。验算结果表明，该建筑所有承重构件承载力均满足规范要求。依据《民用建筑可靠性鉴定标准》（GB 50292-2015）中第 5.2.2 条及第 7.3.5 条规定，按承载能力对构件安全性等级进行评定，该建筑安全性评价结果如表 5-2 所示。

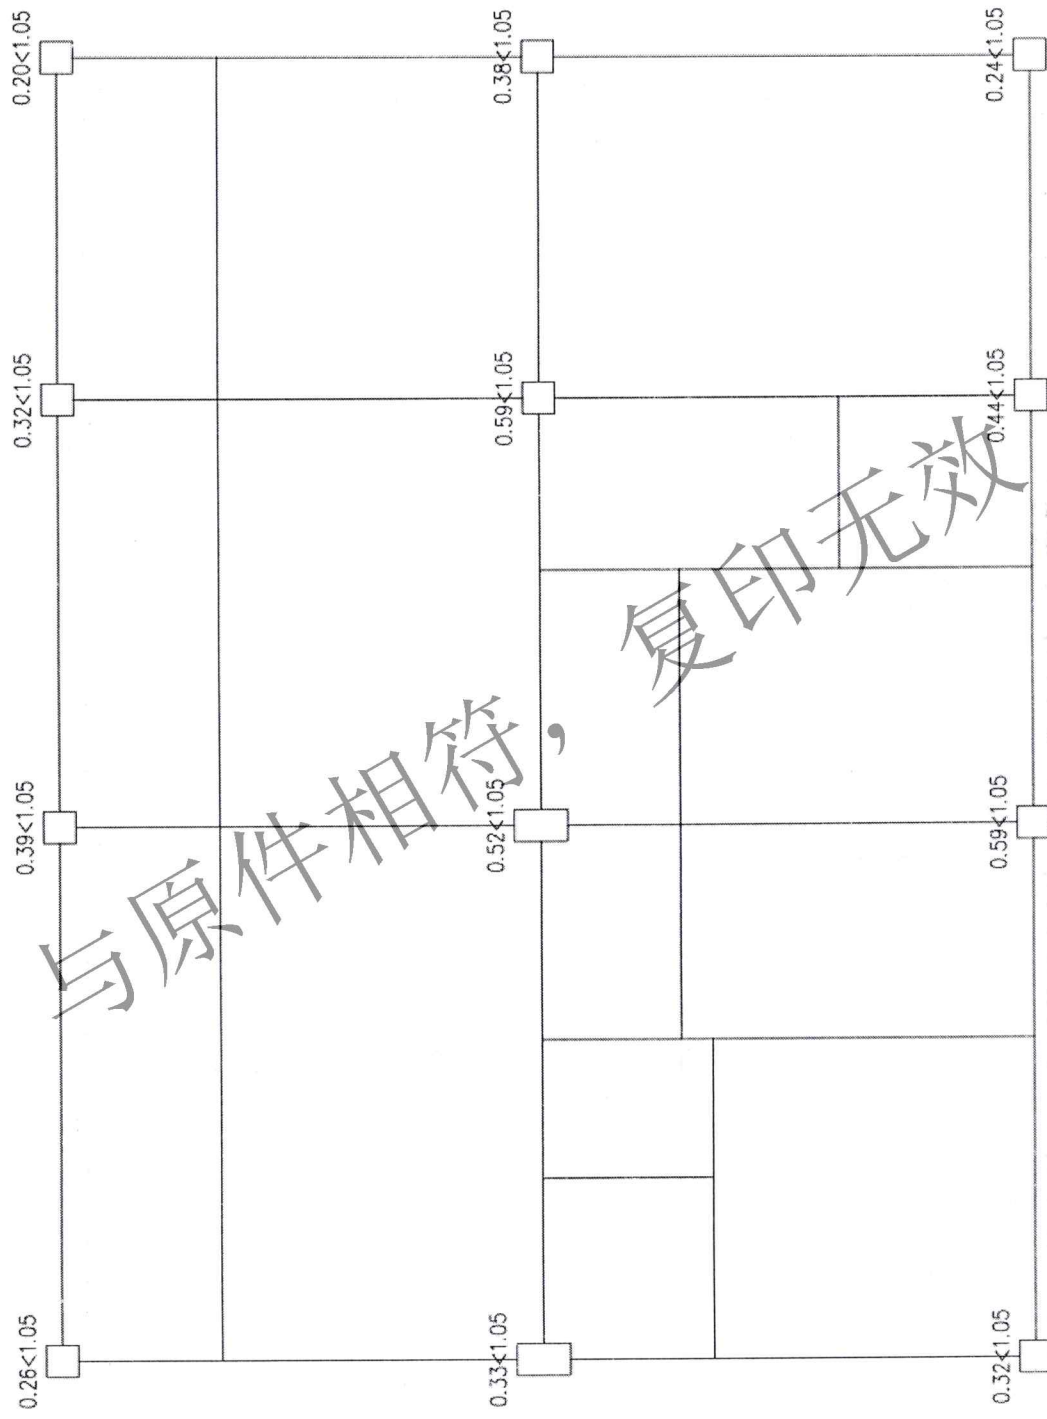
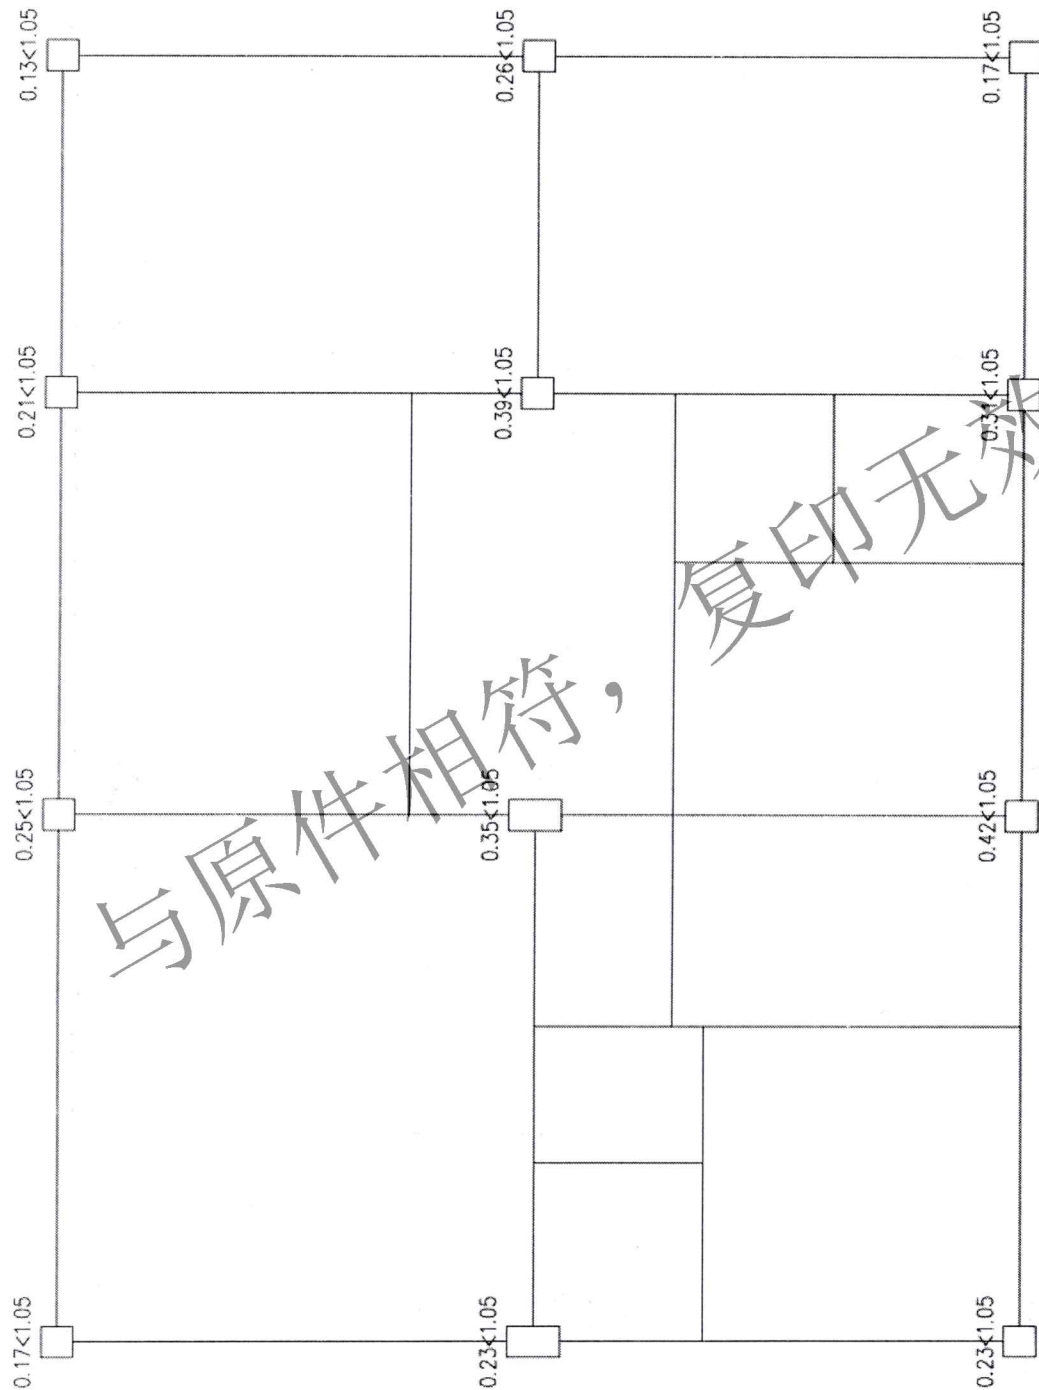
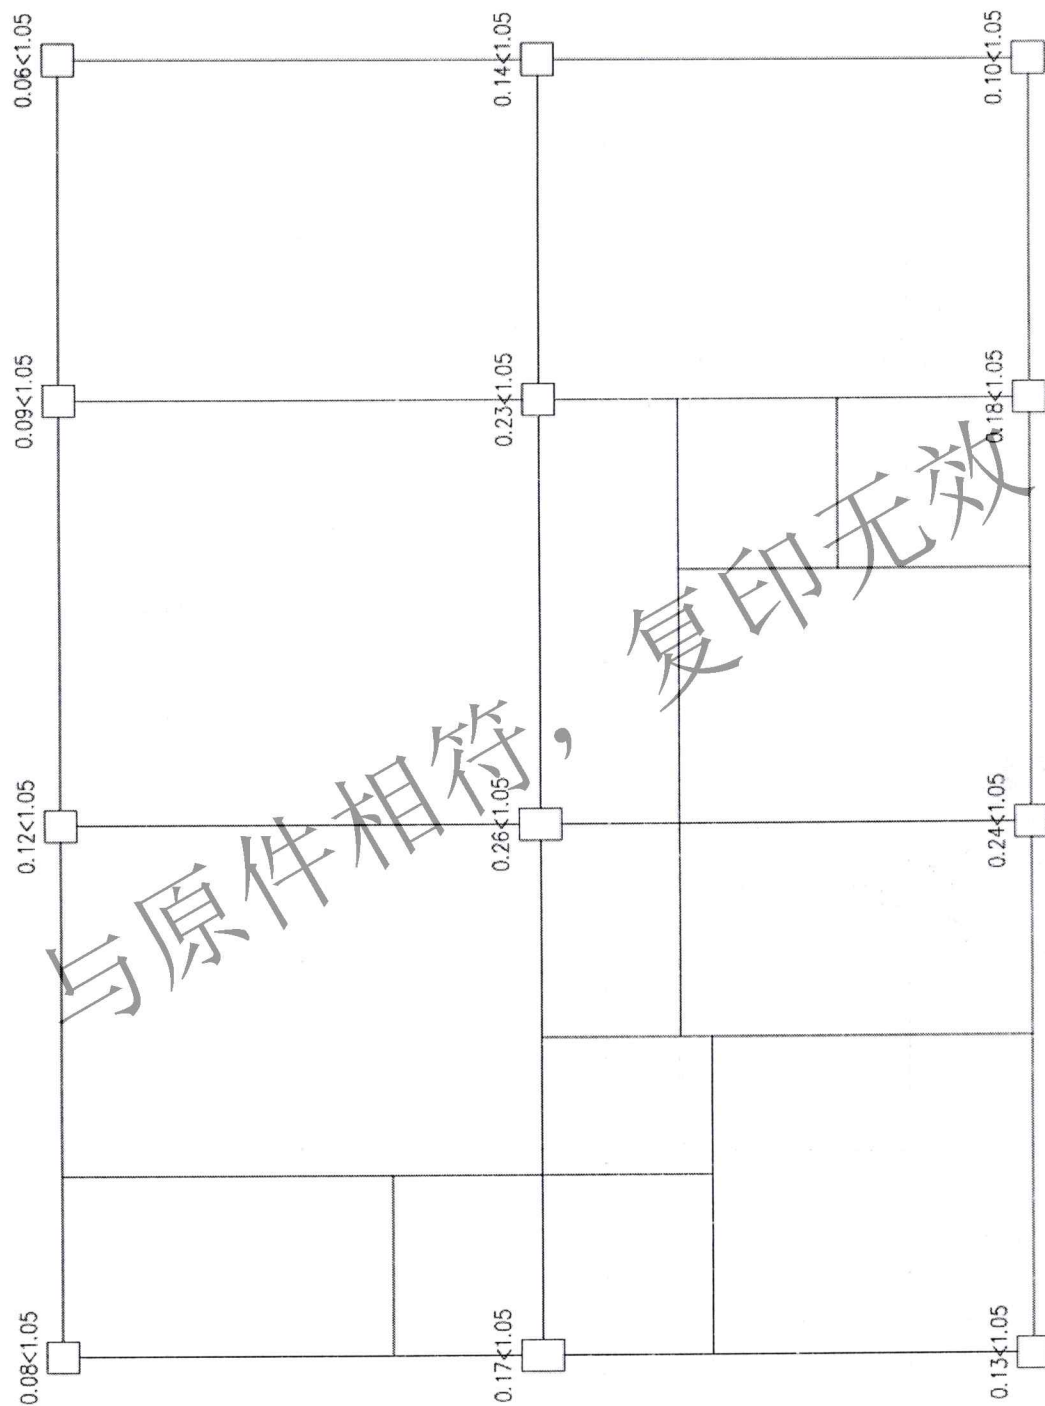
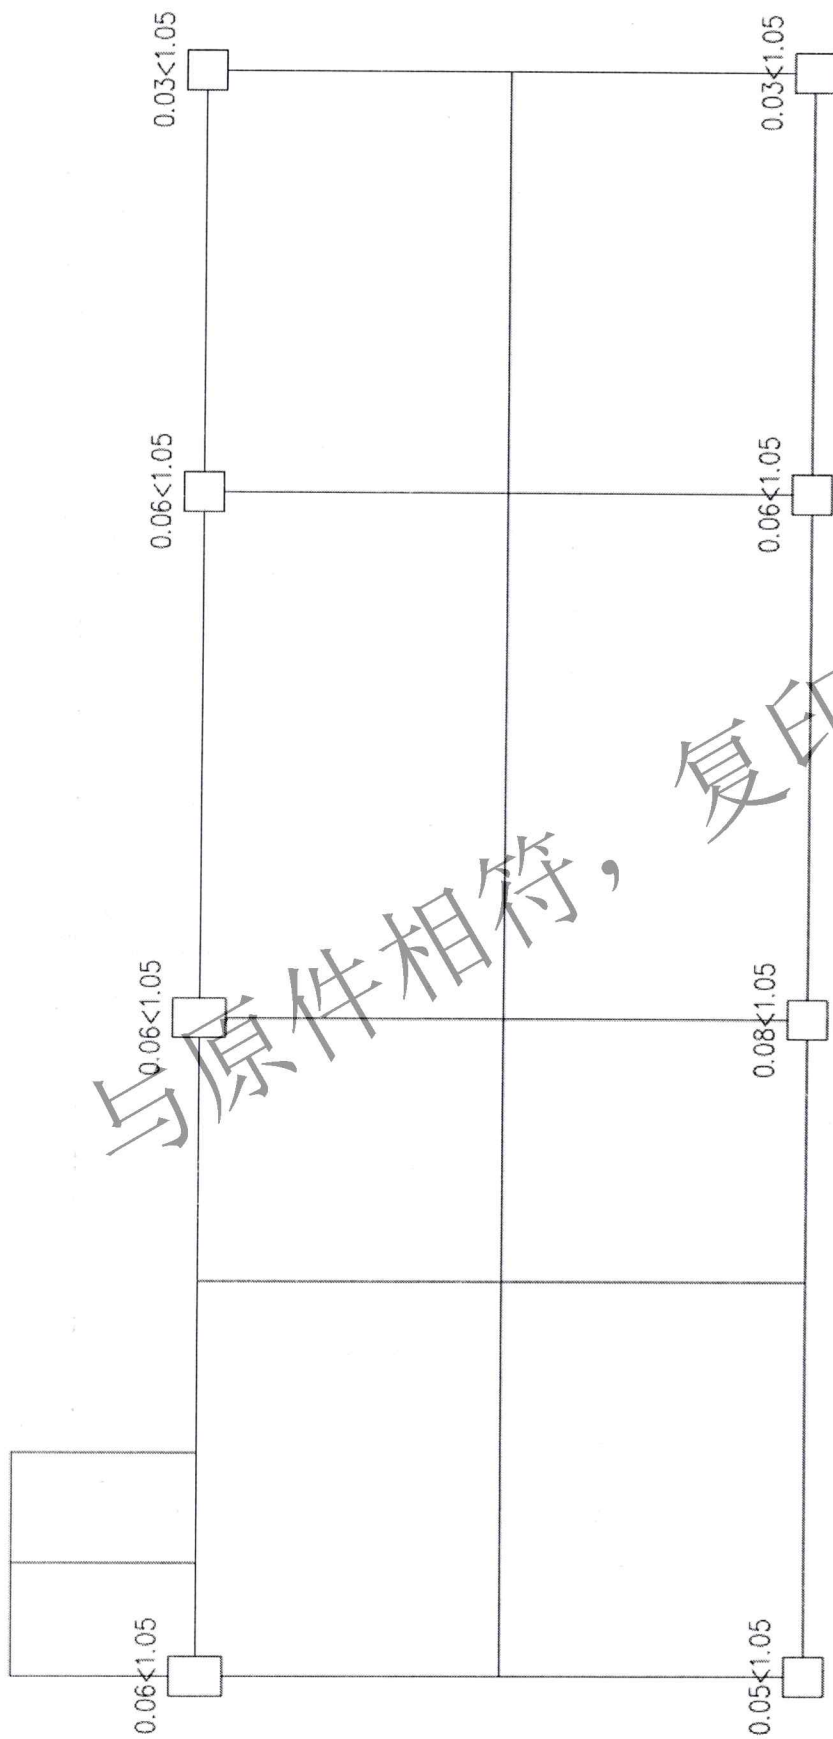
经计算,该建筑所有承重柱构件轴压比均满足规范要求,计算结果详见附图 4。通过现场检查,该建筑平面布置较规则,相关构造措施符合国家现行规范要求;依据《民用建筑可靠性鉴定标准》(GB 50292-2015)中第 5.2.3 条、《既有建筑鉴定与加固通用规范》(GB 55021-2021)第 4.2.4 条的相关规定,构件构造与连接的安全性等级评定为  $b_u$  级。
