# 房屋安全鉴定报告

项目名称: 杨延周私人住宅  
委托人: 杨延周  
房屋图斑编号: \_\_\_\_\_  
鉴定机构: 广西晟立工程检测咨询有限公司  
                  广西中科设计集团有限公司

# 杨延周私人住宅 房屋安全鉴定报告

项目名称	杨延周私人住宅	委托方	杨延周
项目地址	永福县永福镇向阳路茶岭街	建造年代	2024年
鉴定日期	2026年03月11日至2026年03月12日		
鉴定内容	对杨延周私人住宅进行安全性与抗震鉴定。		
主要鉴定依据	<p>1、《既有建筑鉴定与加固通用规范》（GB 55021-2021）、《民用建筑可靠性鉴定标准》（GB 50292-2015）、《建筑抗震设计规范》（GB 50011-2010）、《建筑抗震鉴定标准》（GB 50023-2009）等国家、行业或地方其它现行技术标准；</p> <p>2、委托人提供的其它相关资料；</p> <p>3、本项目鉴定方案。</p>		
鉴定结论	<p>1、根据《民用建筑可靠性鉴定标准》（GB 50292-2015）的相关规定，该建筑安全性鉴定评级为 B<sub>su</sub> 级，安全性略低于本标准对 A<sub>su</sub> 级的要求，尚不显著影响整体承载。</p> <p>2、根据《建筑抗震鉴定标准》（GB 50023-2009）的相关规定，该建筑综合抗震能力满足抗震鉴定要求。</p>		
建议	<p>1、目前建筑物主要承重构件无开裂、变形等情况。建议委托方在后续使用过程中，不要随意改变房屋使用性质，保持构件表面无病害，以保证该建筑结构安全性和正常使用。</p> <p>2、本工程在后续使用中不能擅自改变使用功能及使用条件，若要改变使用功能及使用条件，应请有资质的单位重新进行鉴定和验算以确保使用安全。</p>		
报告有效期	<p>1、危房鉴定有效期一年；其它鉴定类型在房屋后续工作年限内均有效；</p> <p>2、若按法律法规或技术标准需重新鉴定，本报告有效期自然终止。</p>

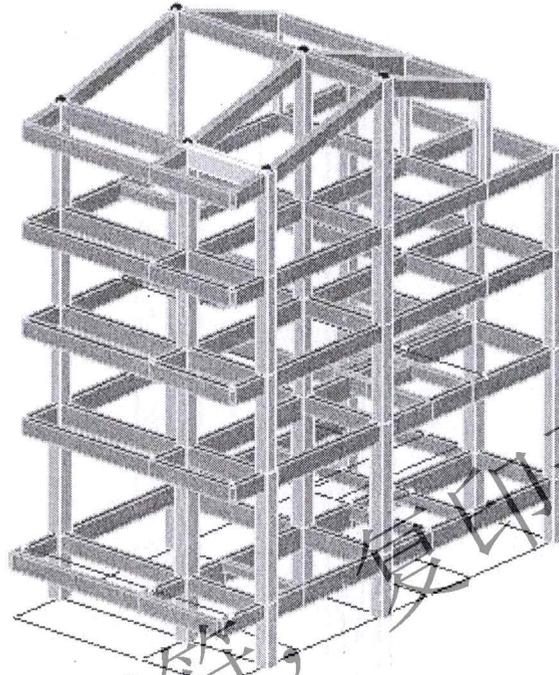
图 5-1 PKPM 软件结构分析模型图

根据现场实际检测结果及现场测绘的本工程平面结构示意图, 通过 PKPM2026R1.1 建模计算并结合委托单位提供的设计资料对该建筑结构构件承载力进行核验。构件信息采用现场实测数据, 计算参数取值参照现行相关规范与设计资料。

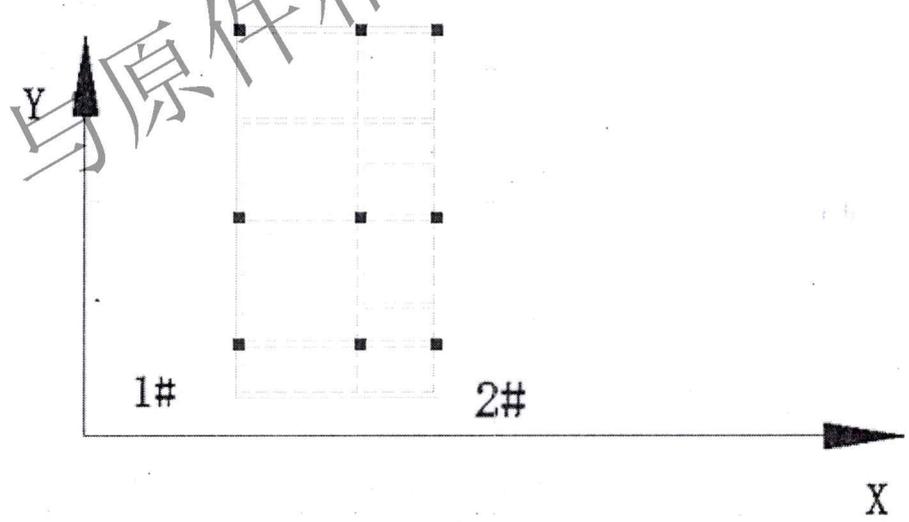
建筑侧向位移测量测点示意图

测点位置	上下测点处高差 (mm)	结构侧向位移实测值			规范允许偏差值 (mm)	结论
		方向	偏差值 (mm)	倾斜方向		
1#	9012	X	7	↑	45	结构平面内的侧向位移未超过规范中不适于继续承载的要求
	7126	Y	6	→	36	结构平面内的侧向位移未超过规范中不适于继续承载的要求
2#	7459	X	6	↑	37	结构平面内的侧向位移未超过规范中不适于继续承载的要求
	7120	Y	7	→	39	结构平面内的侧向位移未超过规范中不适于继续承载的要求
以下空白

备注: 《民用建筑可靠性鉴定标准》(GB 50292-2015)表 7.3.10 规定: 混凝土结构多层建筑结构平面内的顶点侧向位移的允许值为  $H/200$  ( $H$  为结构顶点高度)。

采用全站仪，按《建筑变形测量规范》（JGJ 8-2016）对该建筑上部结构侧向位移进行测量，测定建筑物顶部观测点相对于底部固定点的倾斜值以及倾斜方向。经现场测量，建筑侧向位移均满足规范要求，未达到不适于继续承载的极限值，侧向位移检测结果详见附件 4：“建筑位移测量结果汇总表”。

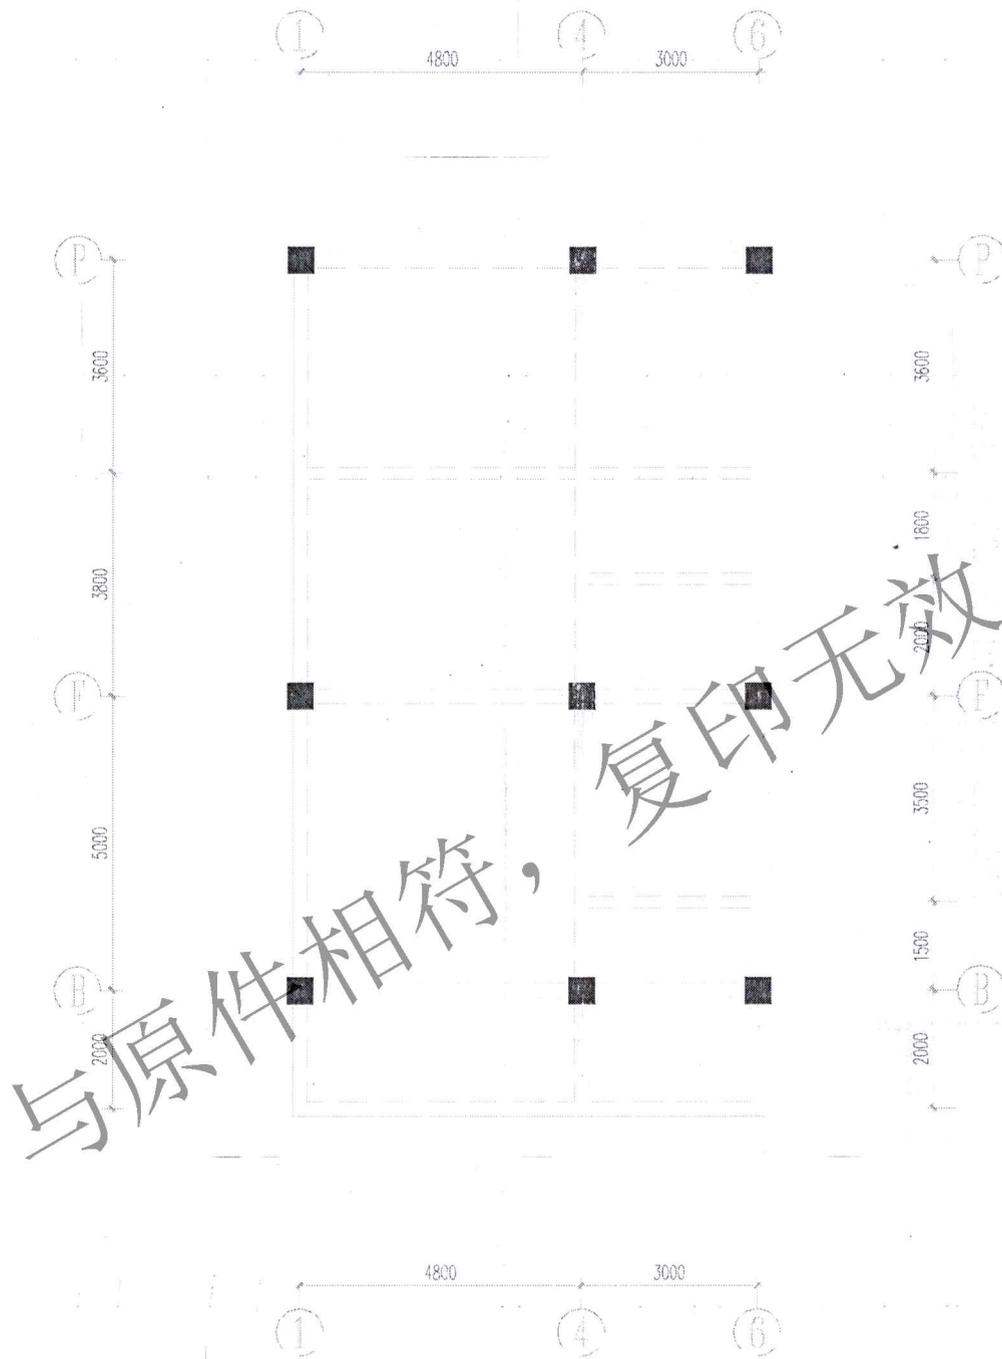
附图 1-1 建筑一层平面布置图

注: 本图仅用于检测时确定构件轴线位置与编号, 不代表实际施工图。

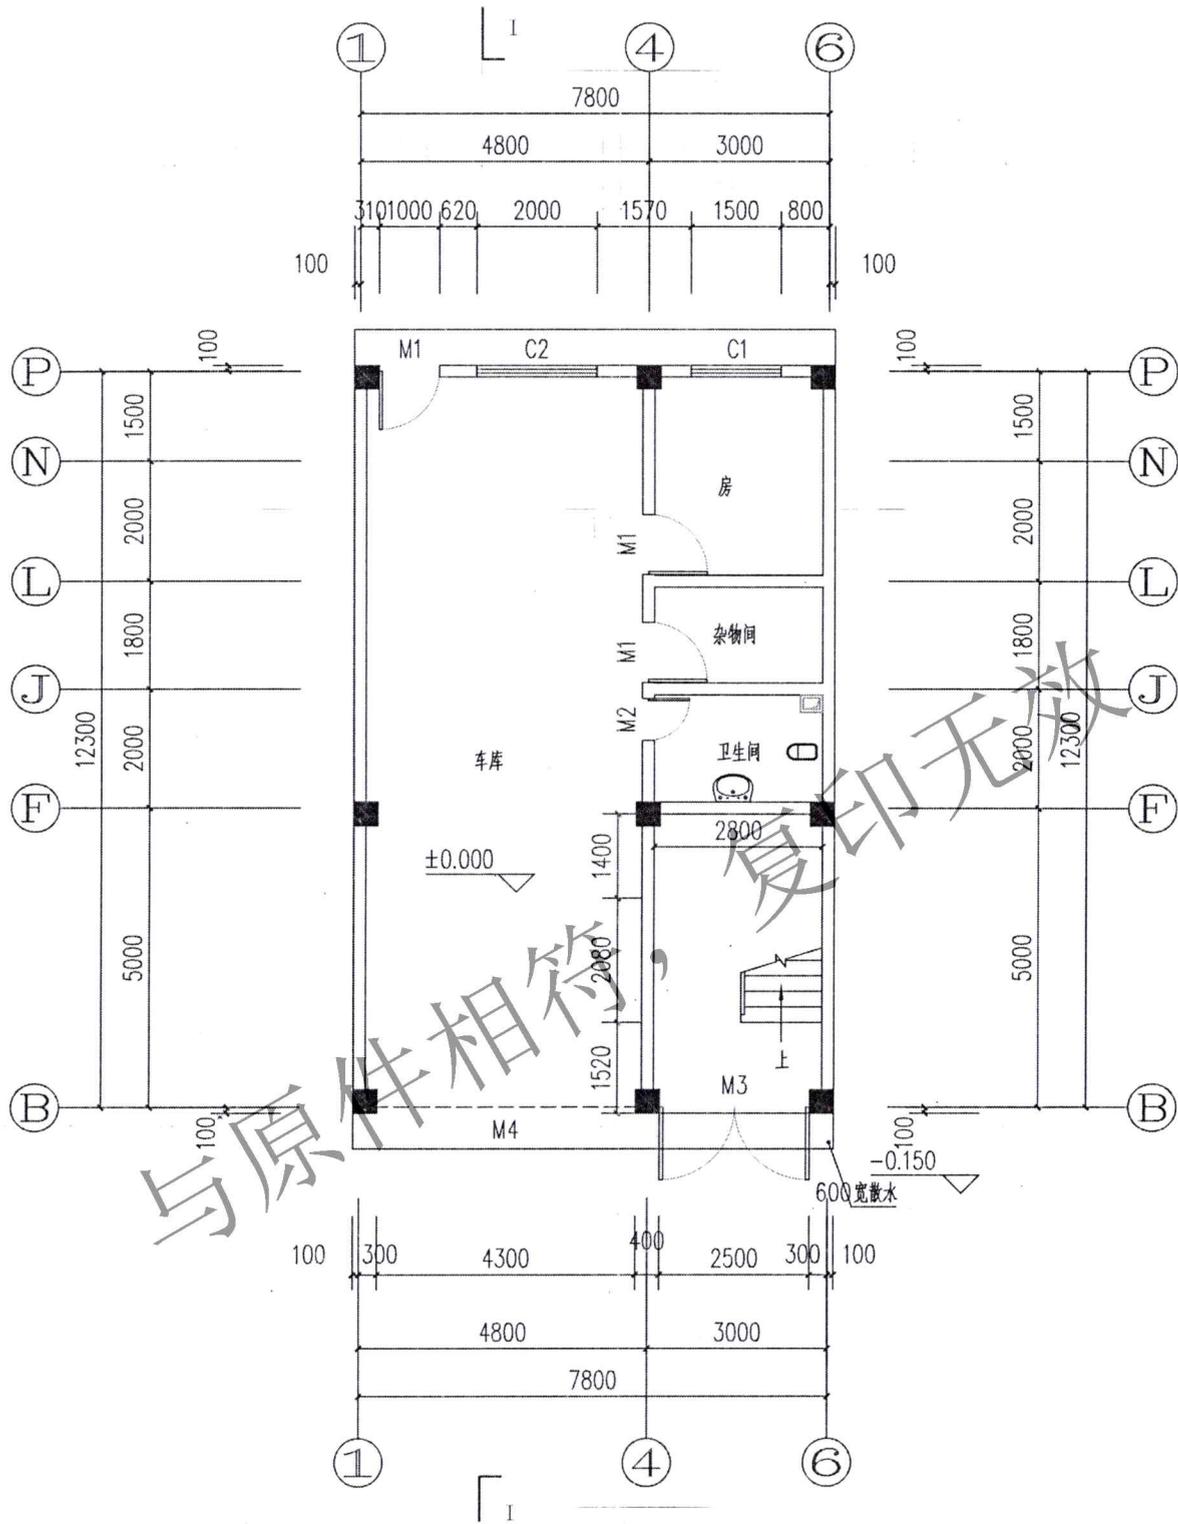
附图 1-2 建筑二层至四层平面布置图

注: 本图仅用于检测时确定构件轴线位置与编号, 不代表实际施工图。

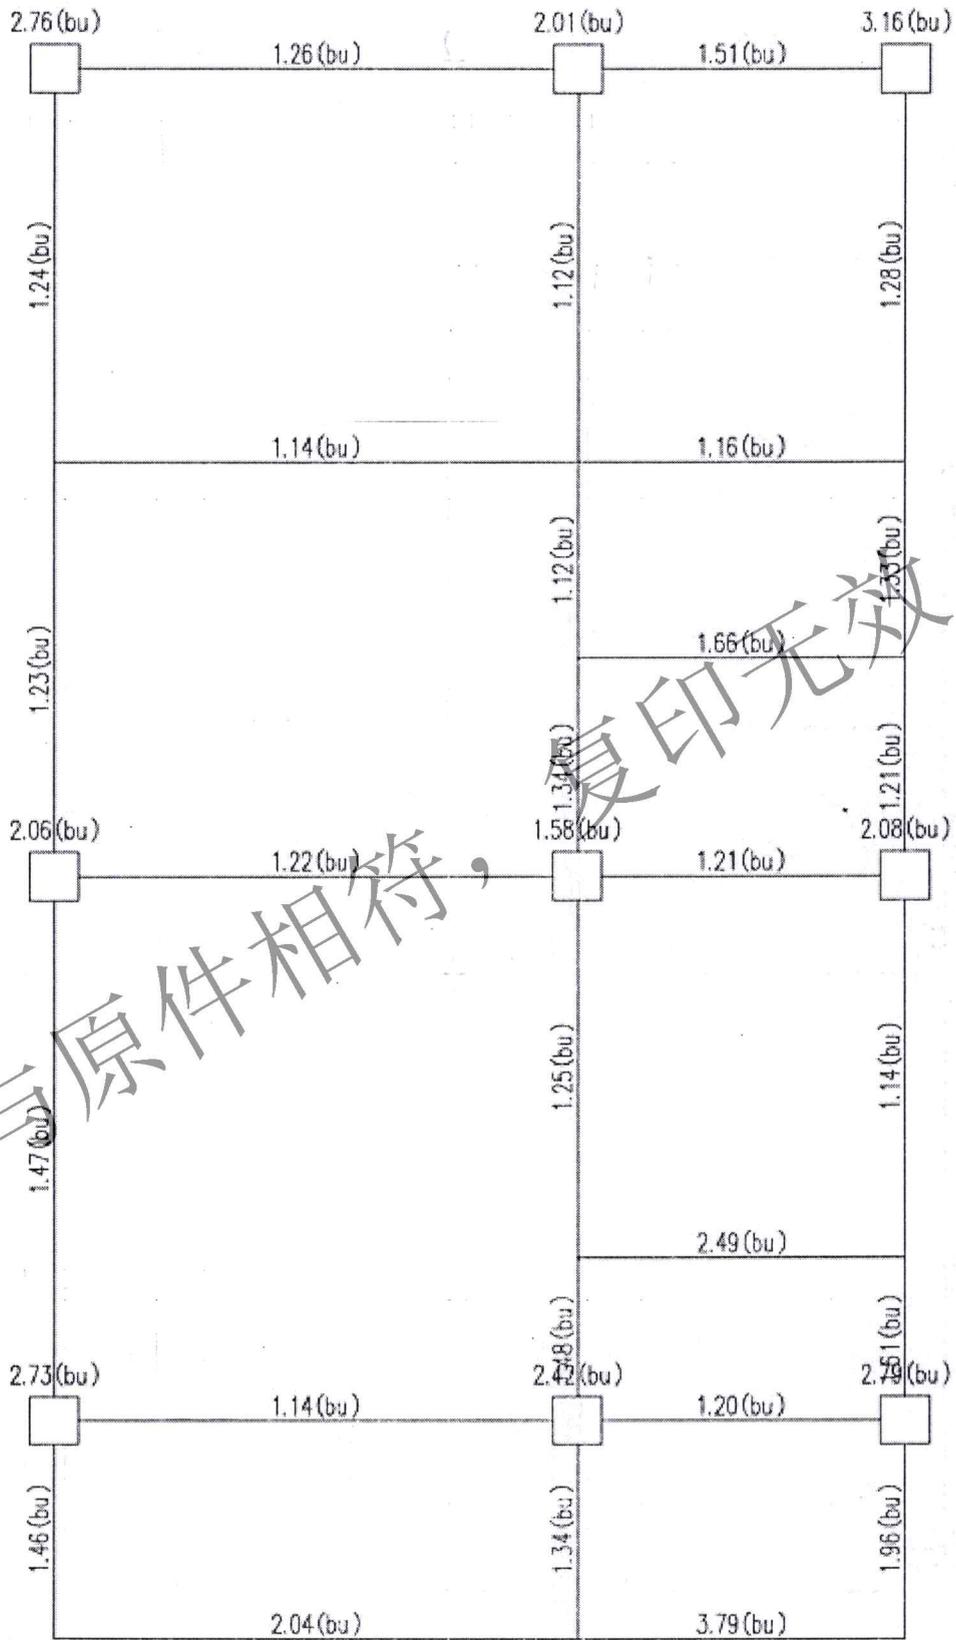
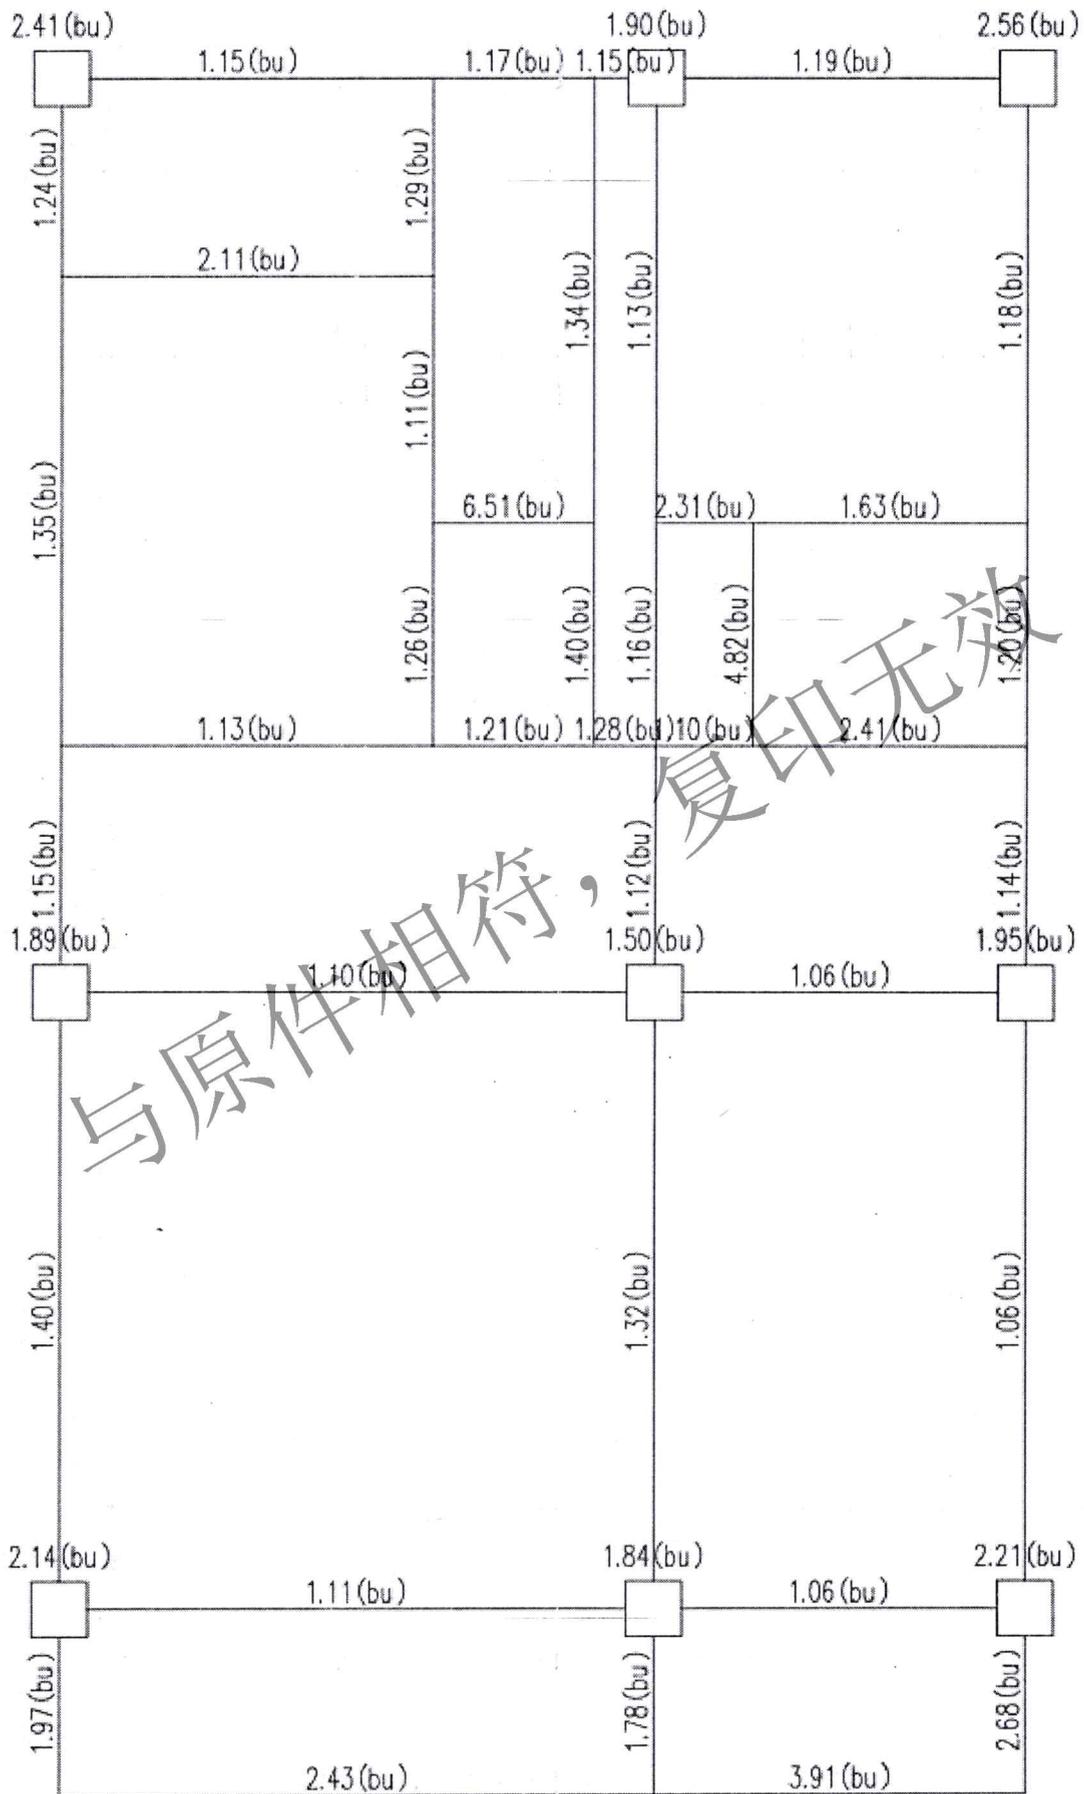
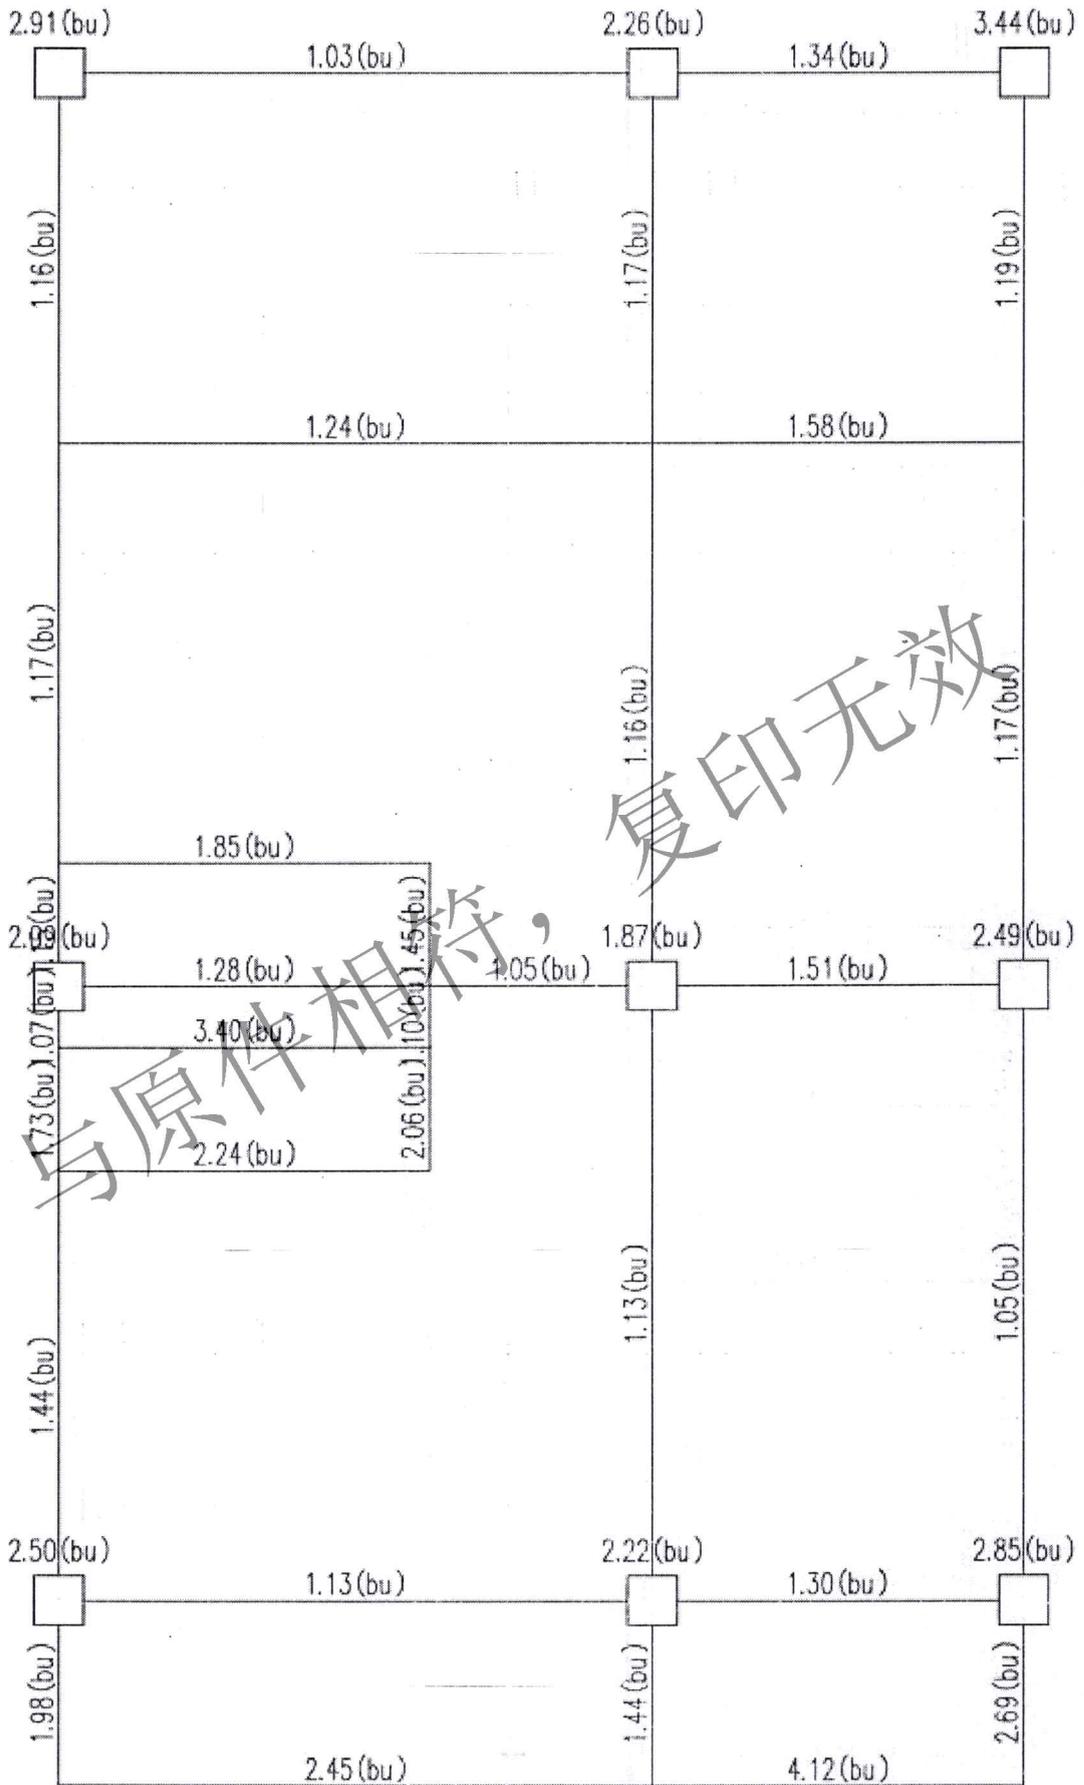
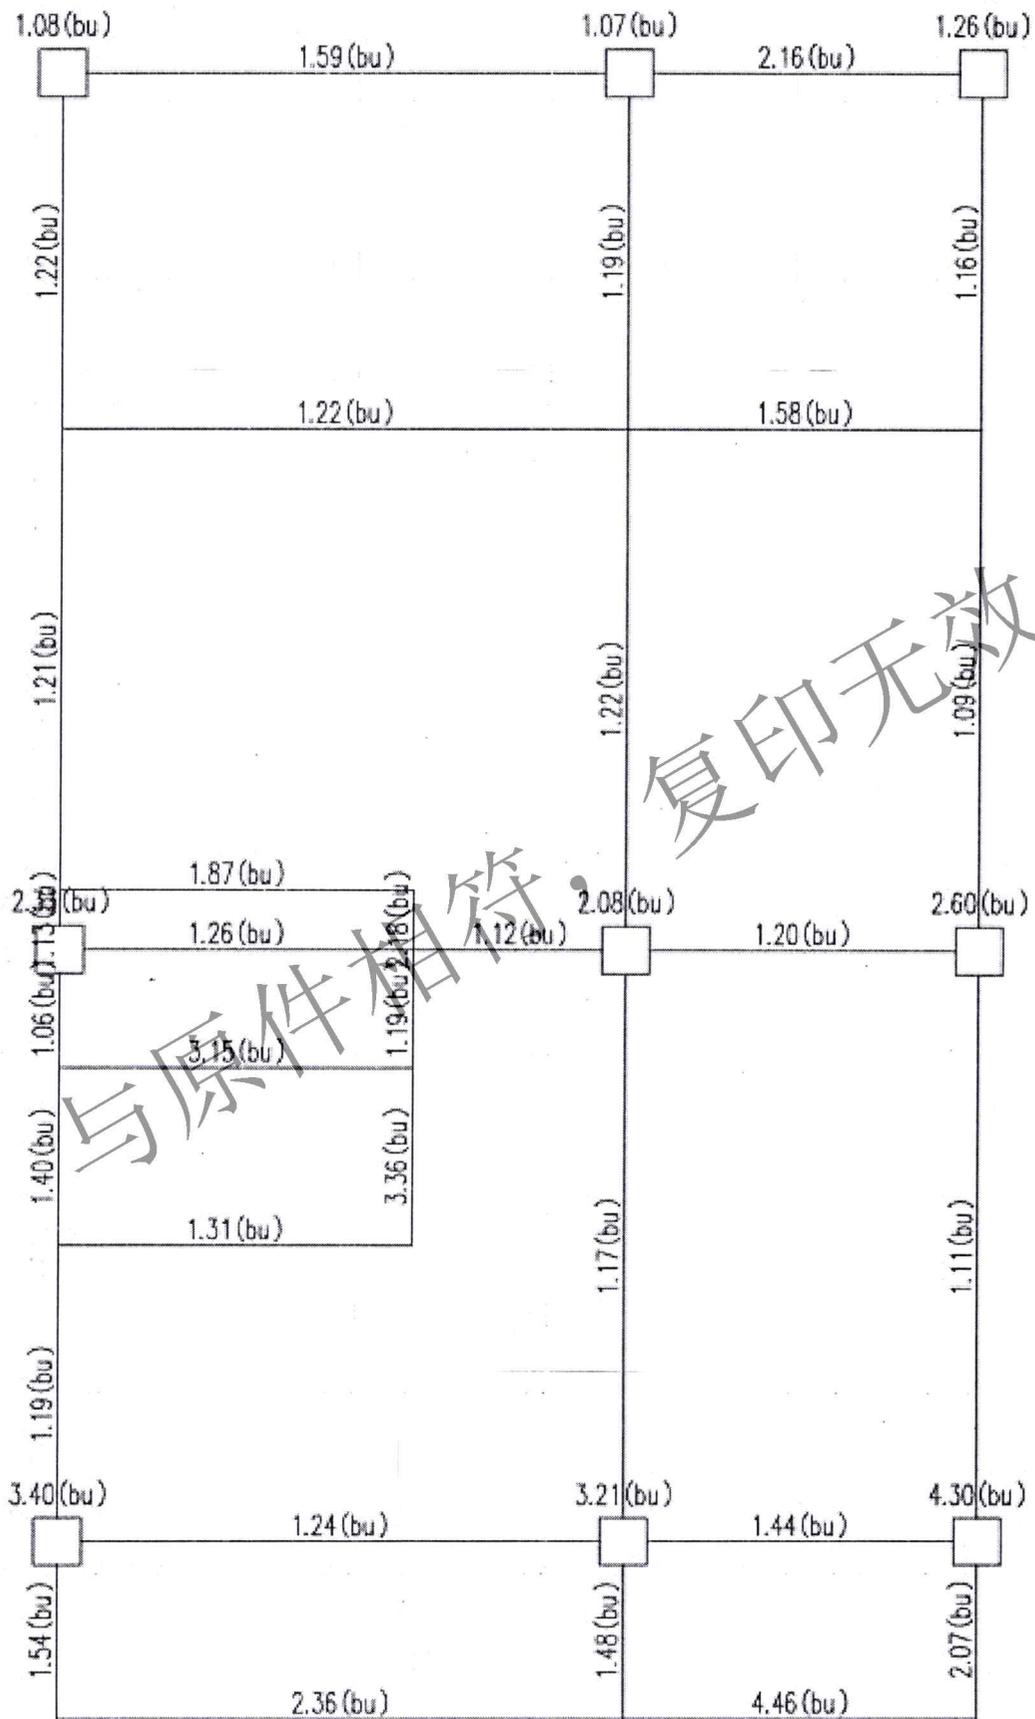
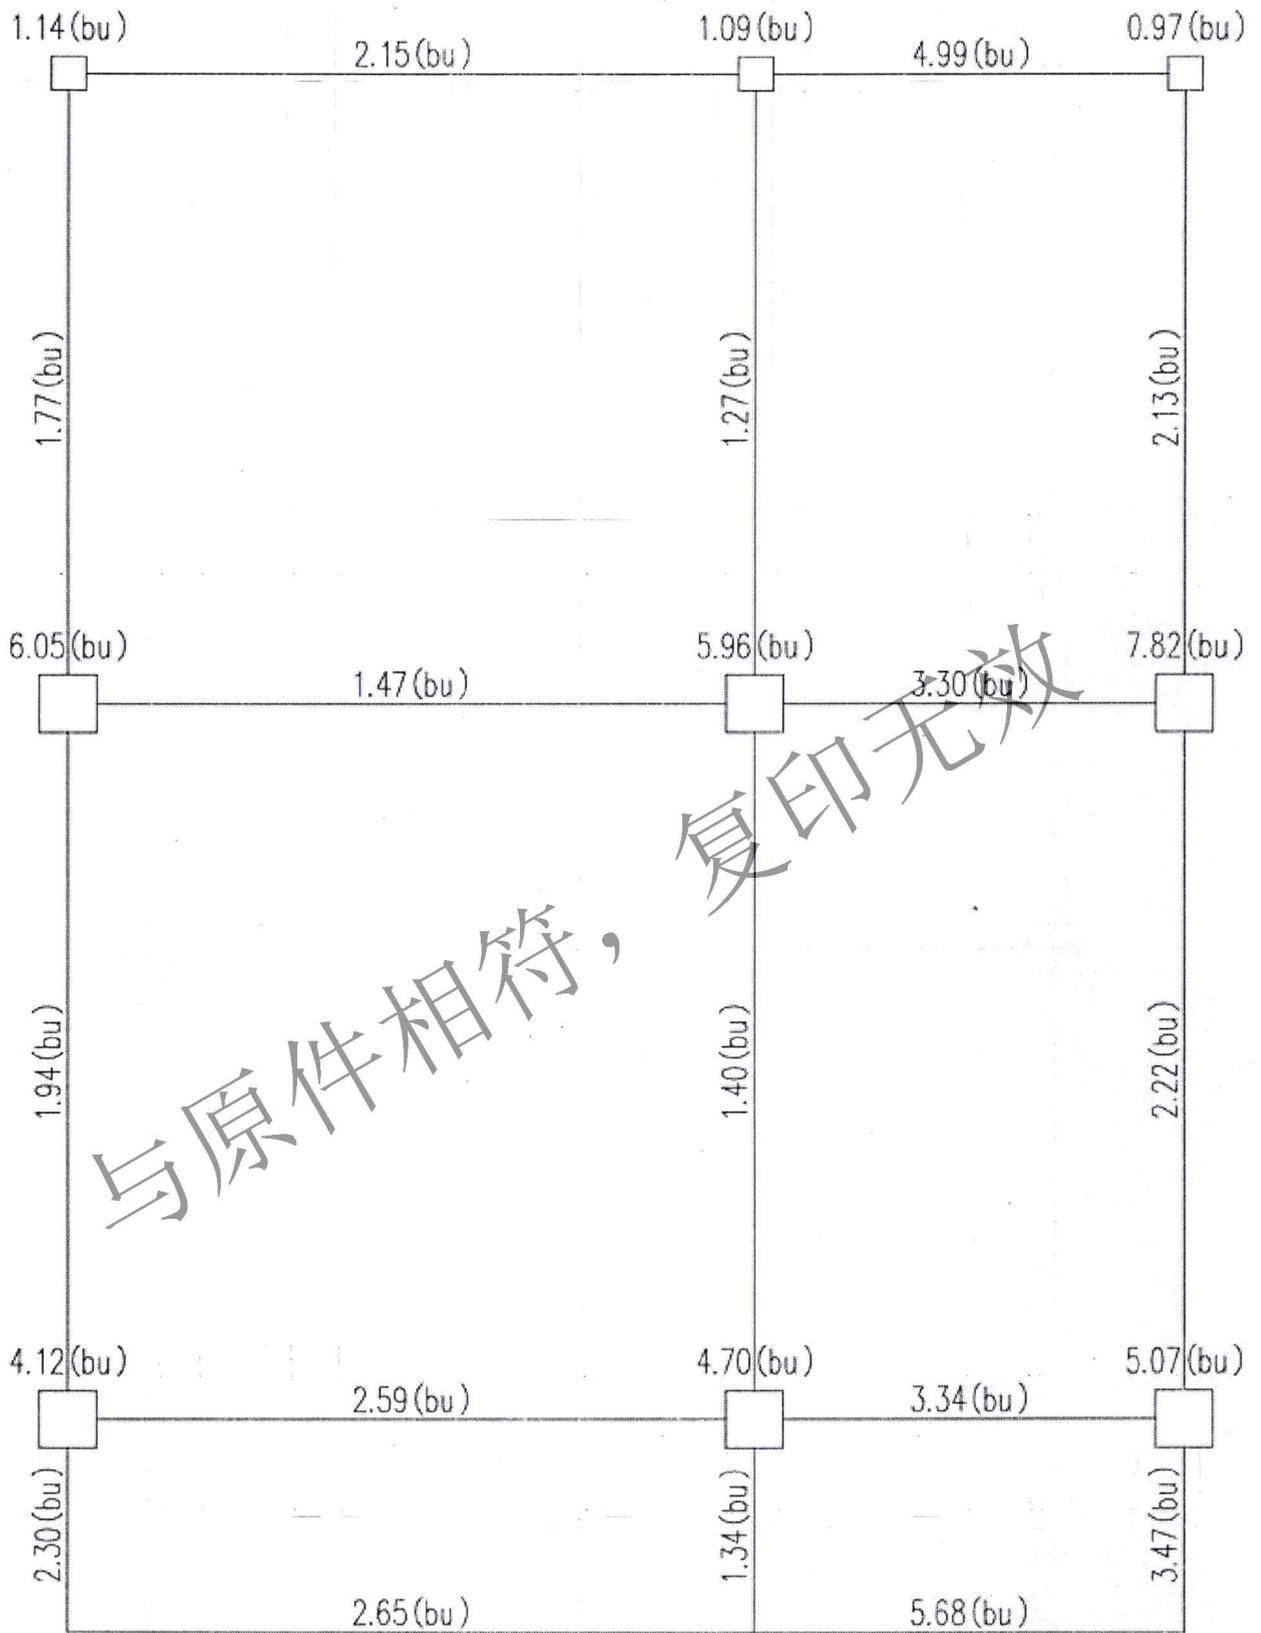
附图 3: 安全性鉴定验算结果图

根据现场检测结果, 我公司还原该建筑结构计算模型后, 采用 PKPM 计算软件对该建筑上部结构承载力进行计算, 计算结果详见附图 3: “安全性鉴定验算结果图”。验算结果表明, 该建筑所有承重构件承载力均满足规范要求。依据《民用建筑可靠性鉴定标准》(GB 50292-2015) 中第 5.2.2 条及第 7.3.5 条规定, 按承载能力对构件安全性等级进行评定, 该建筑安全性评价结果如表 5-2 所示。

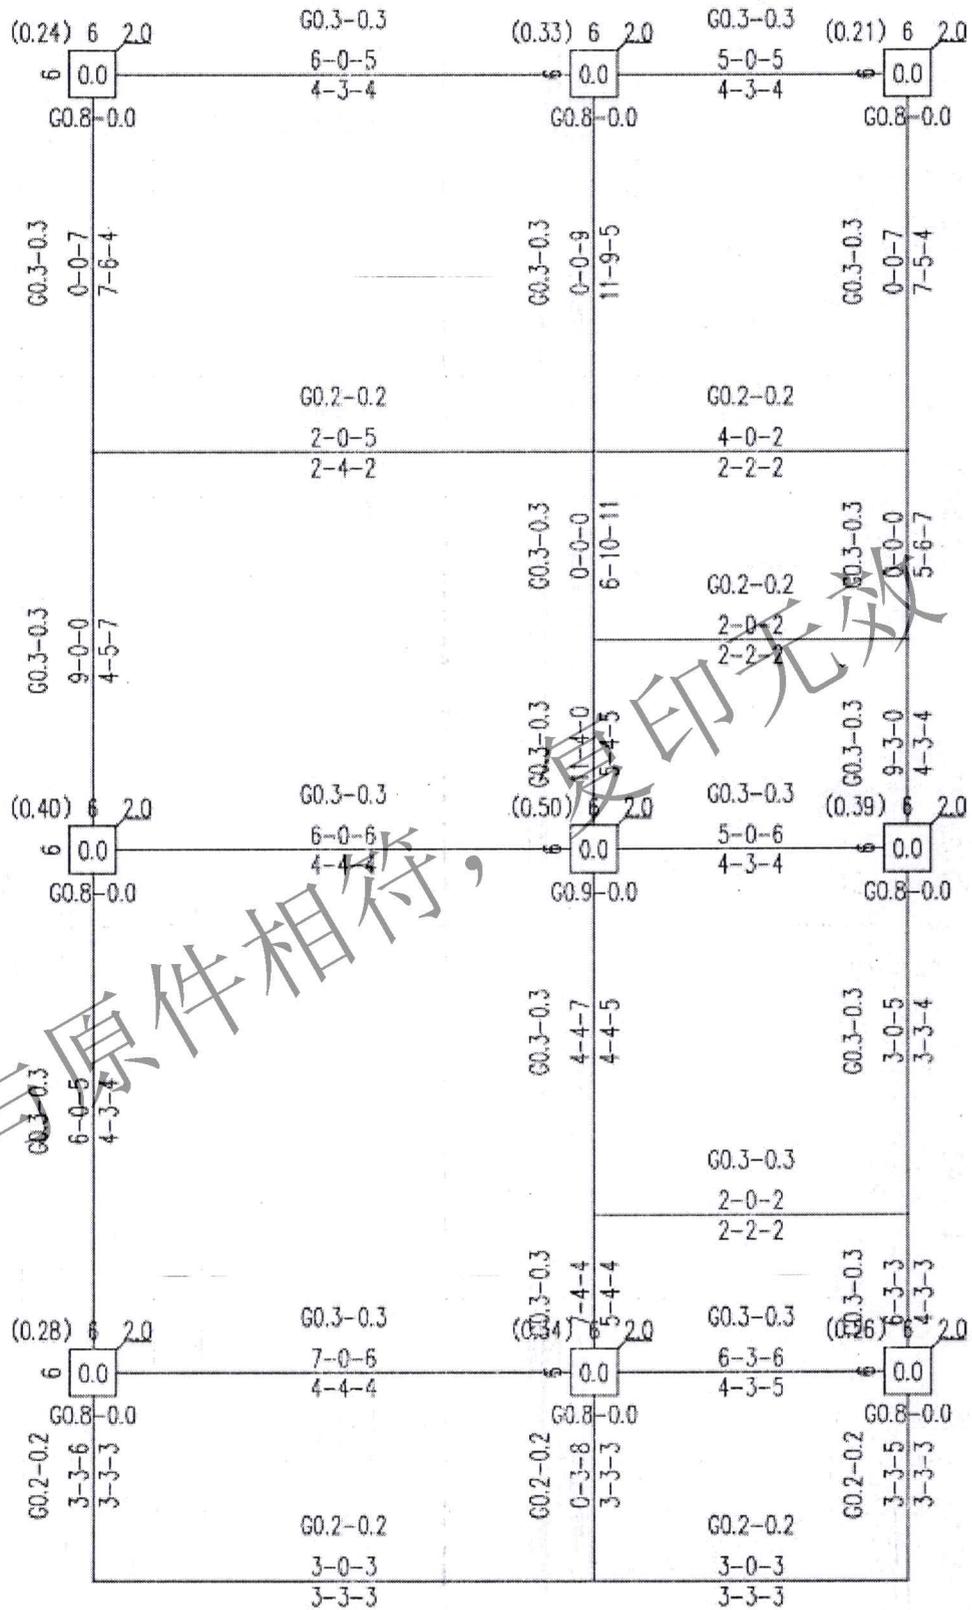
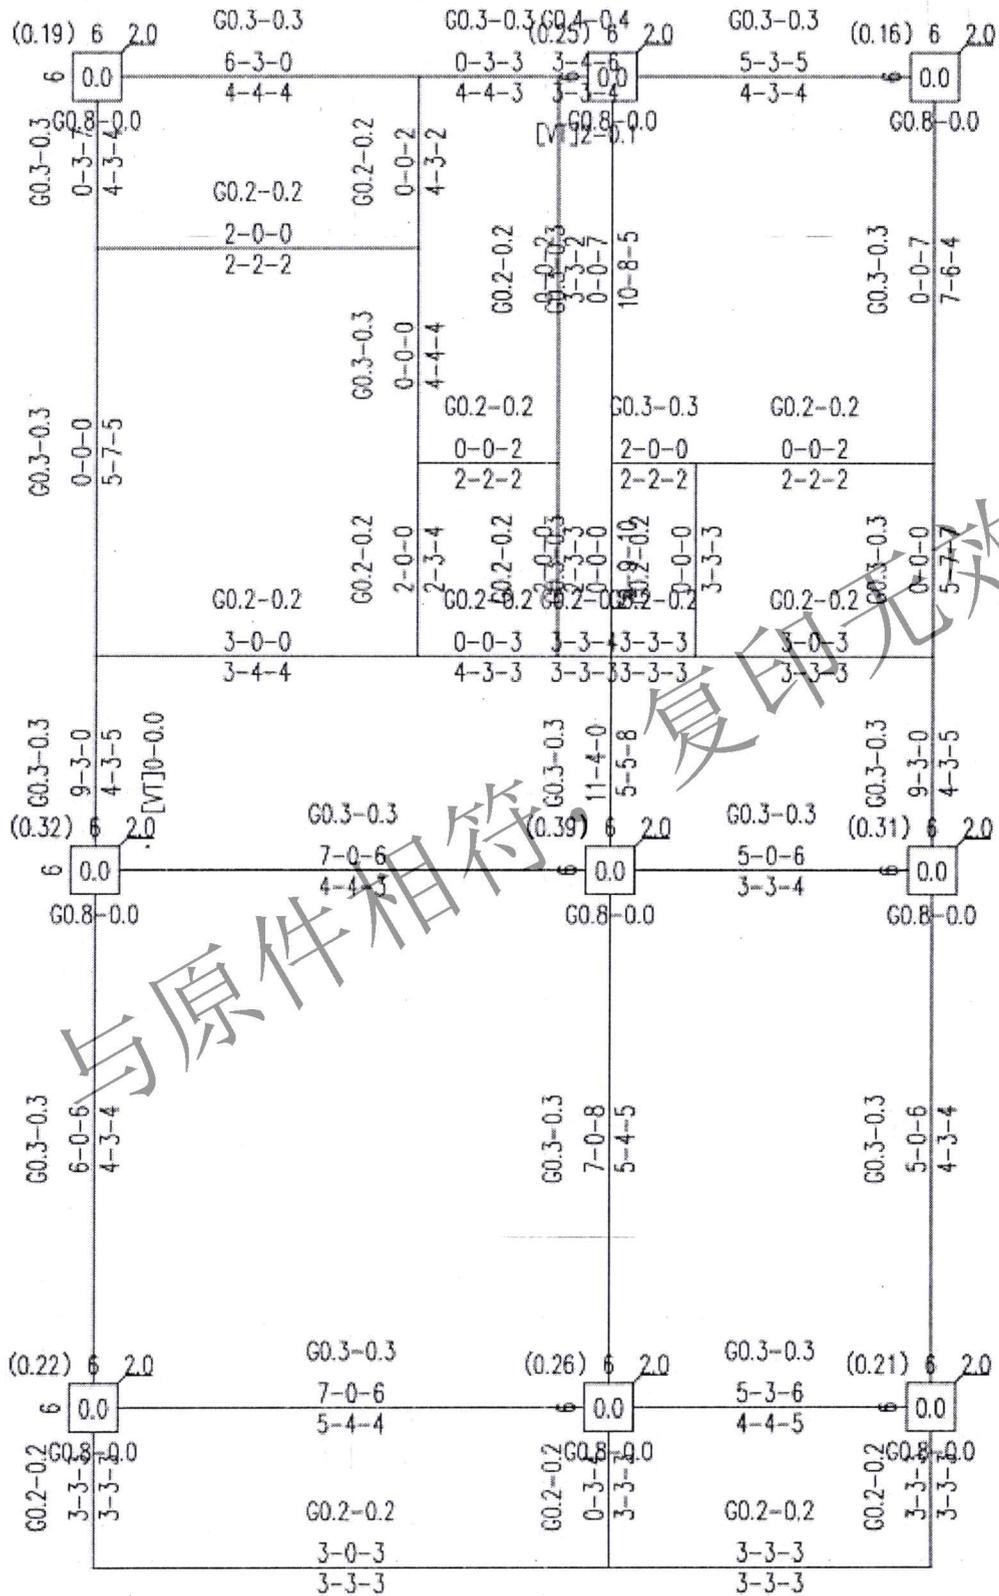
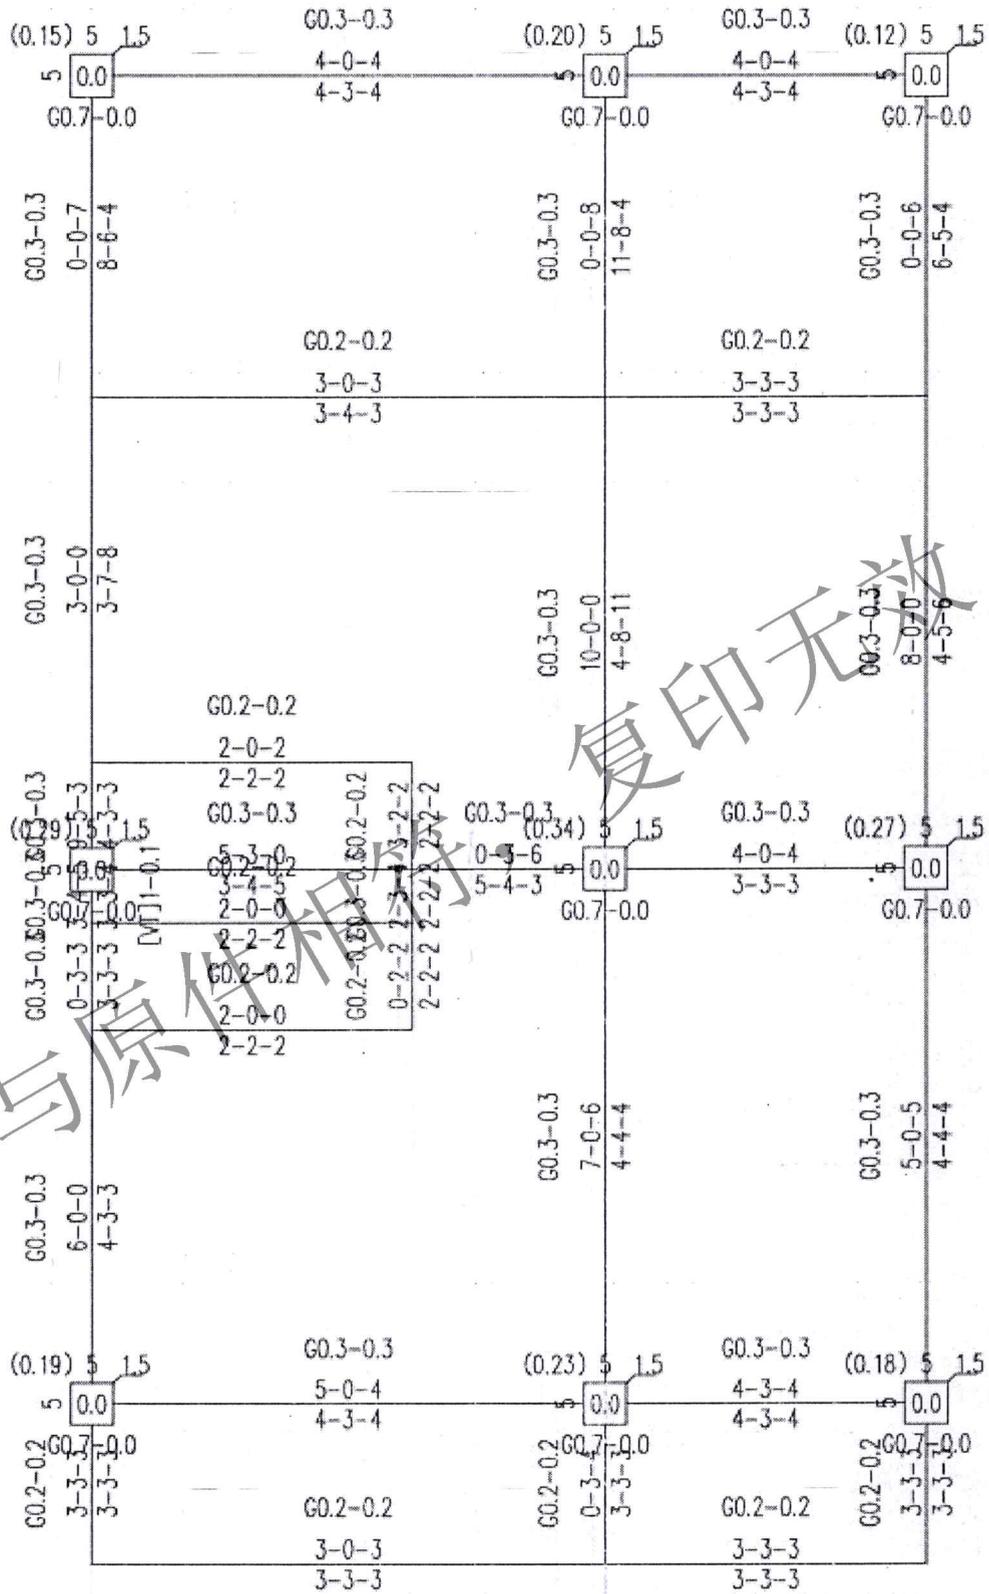
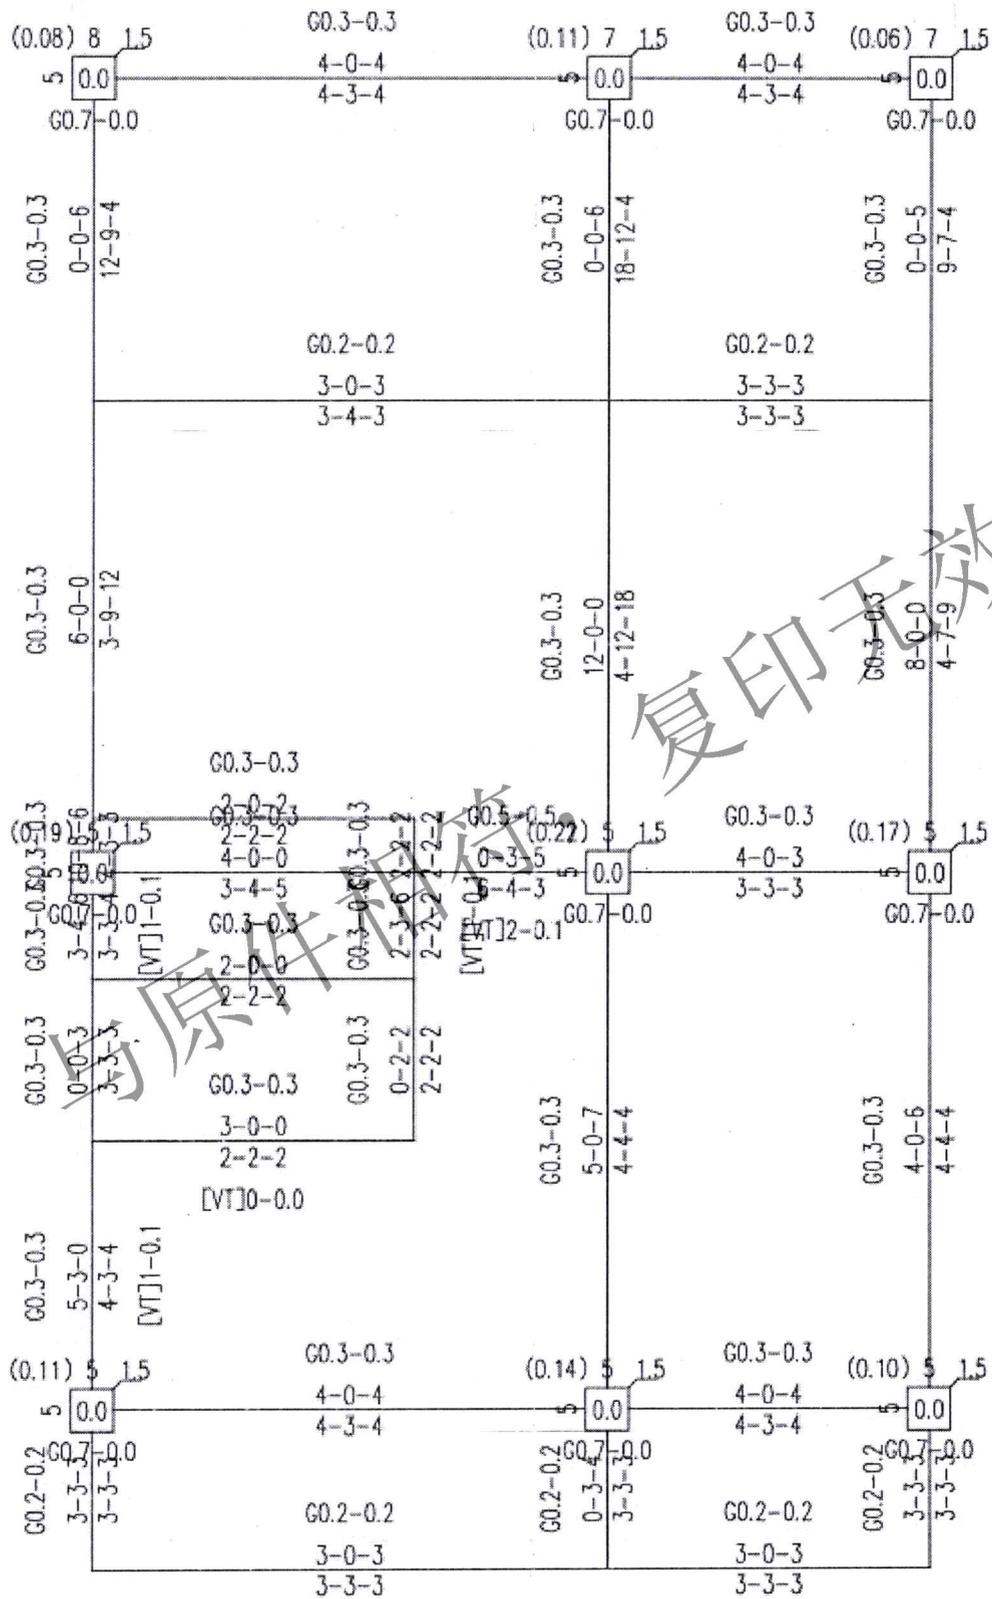
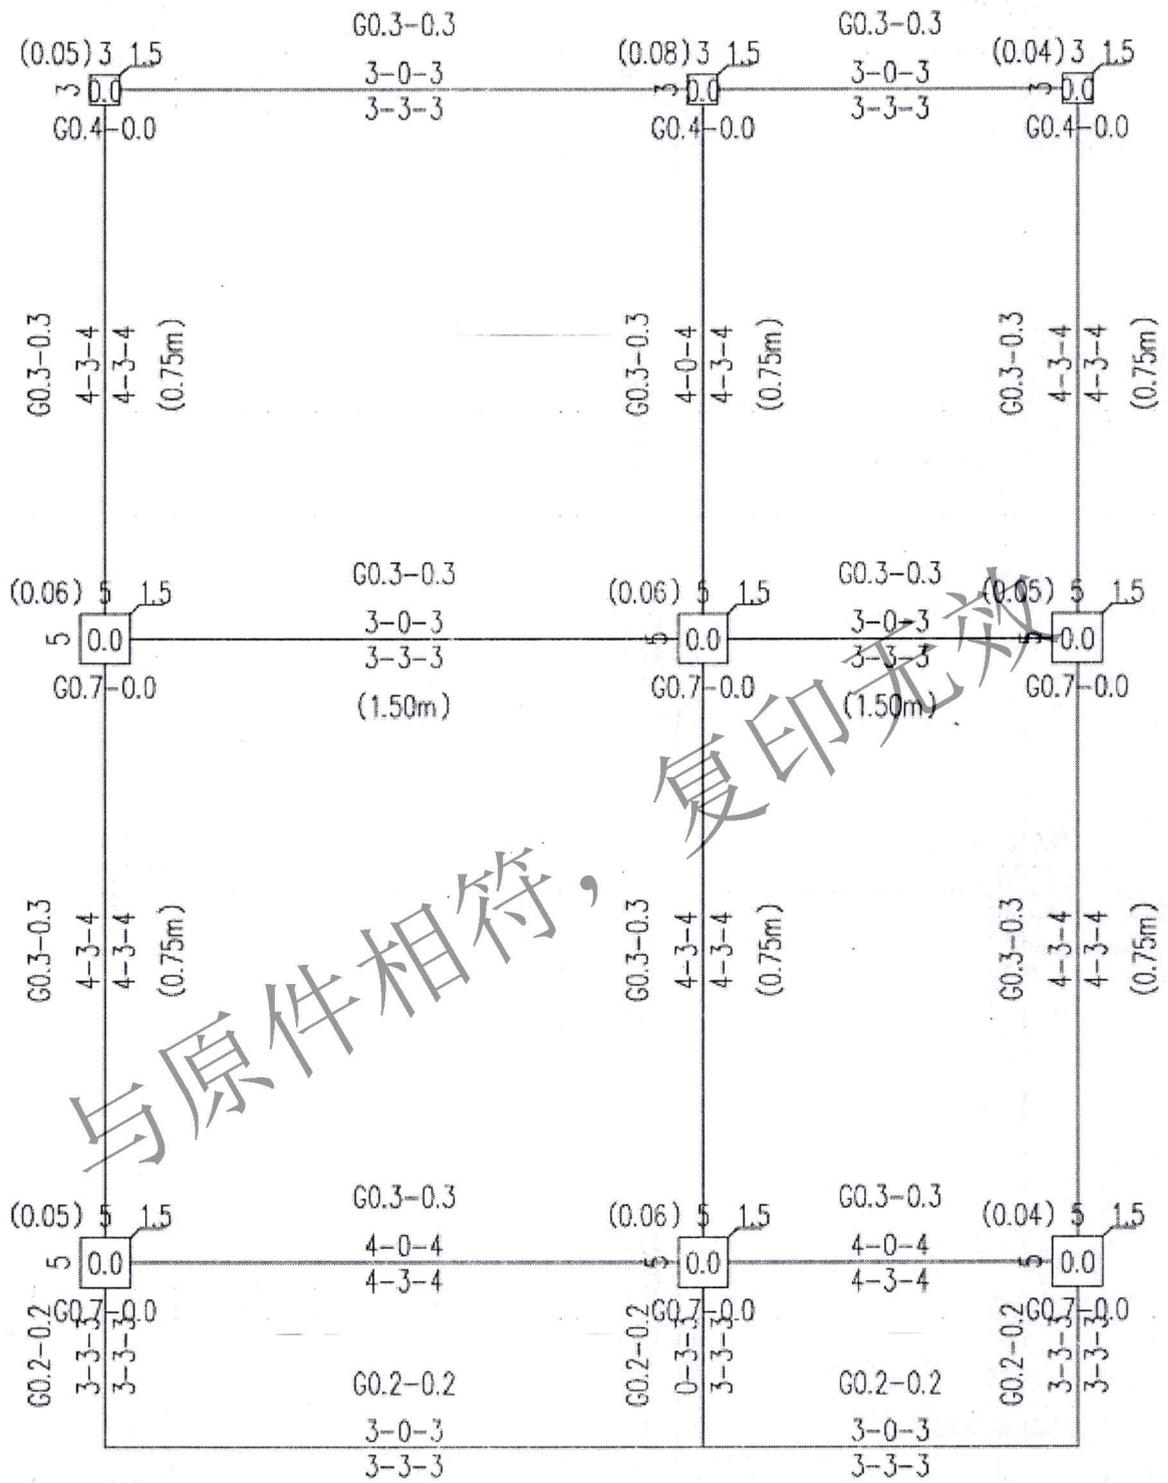
附图 4: 抗震鉴定验算结果图

采用 PKPM 结构计算软件,按照《建筑抗震鉴定标准》(GB 50023-2009)的有关规定进行承载力鉴定,在地震作用下,结构抗震承载力、轴压比以及变形计算结果详见附图 4:“抗震鉴定验算结果图”。

经验算,该建筑主体结构抗震承载力满足国家相关技术标准的要求,鉴定结果如表 6-3 所示。
