# 房屋安全鉴定报告

项目名称: 杨延周私人住宅  
委托人: 杨延周  
房屋图斑编号: \_\_\_\_\_  
鉴定机构: 广西晟立工程检测咨询有限公司  
                  广西中科设计集团有限公司

# 杨延周私人住宅 房屋安全鉴定报告

项目名称	杨延周私人住宅	委托方	杨延周
项目地址	永福县永福镇向阳路茶岭街	建造年代	2024年
鉴定日期	2026年03月11日至2026年03月12日		
鉴定内容	对杨延周私人住宅进行安全性与抗震鉴定。		
主要鉴定依据	<p>1、《既有建筑鉴定与加固通用规范》（GB 55021-2021）、《民用建筑可靠性鉴定标准》（GB 50292-2015）、《建筑抗震设计规范》（GB 50011-2010）、《建筑抗震鉴定标准》（GB 50023-2009）等国家、行业或地方其它现行技术标准；</p> <p>2、委托人提供的其它相关资料；</p> <p>3、本项目鉴定方案。</p>		
鉴定结论	<p>1、根据《民用建筑可靠性鉴定标准》（GB 50292-2015）的相关规定，该建筑安全性鉴定评级为 B<sub>su</sub> 级，安全性略低于本标准对 A<sub>su</sub> 级的要求，尚不显著影响整体承载。</p> <p>2、根据《建筑抗震鉴定标准》（GB 50023-2009）的相关规定，该建筑综合抗震能力满足抗震鉴定要求。</p>		
建议	<p>1、目前建筑物主要承重构件无开裂、变形等情况。建议委托方在后续使用过程中，不要随意改变房屋使用性质，保持构件表面无病害，以保证该建筑结构安全性和正常使用。</p> <p>2、本工程在后续使用中不能擅自改变使用功能及使用条件，若要改变使用功能及使用条件，应请有资质的单位重新进行鉴定和验算以确保使用安全。</p>		
报告有效期	<p>1、危房鉴定有效期一年；其它鉴定类型在房屋后续工作年限内均有效；</p> <p>2、若按法律法规或技术标准需重新鉴定，本报告有效期自然终止。</p>

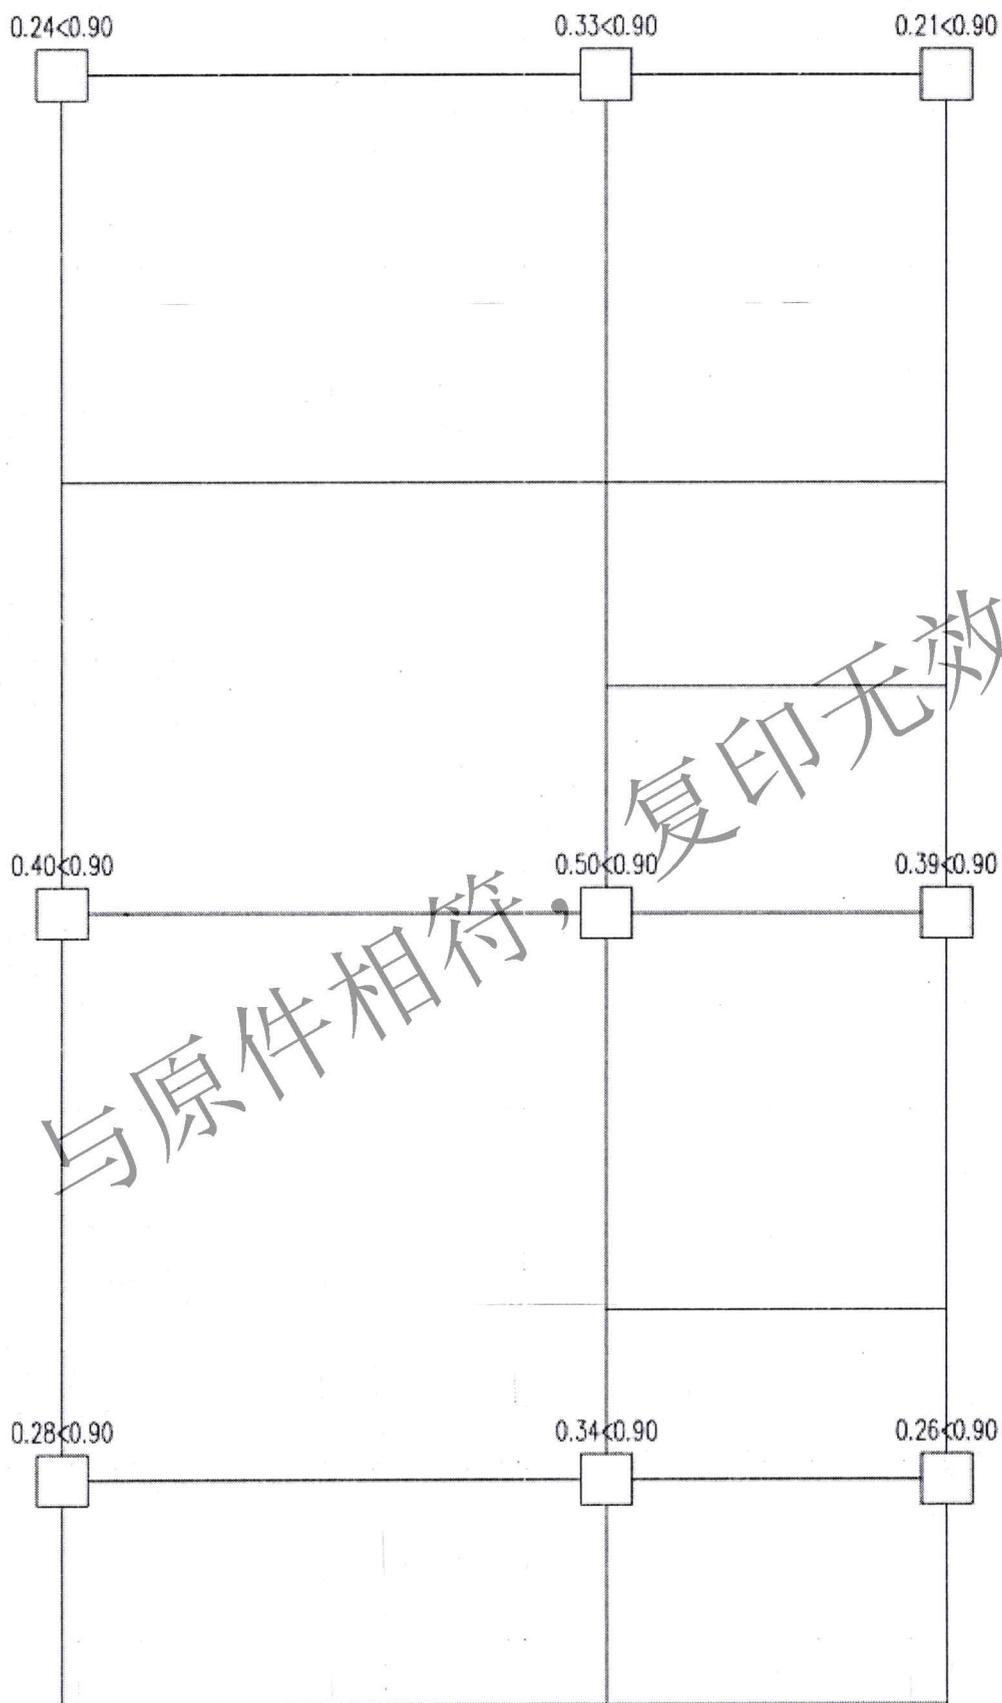
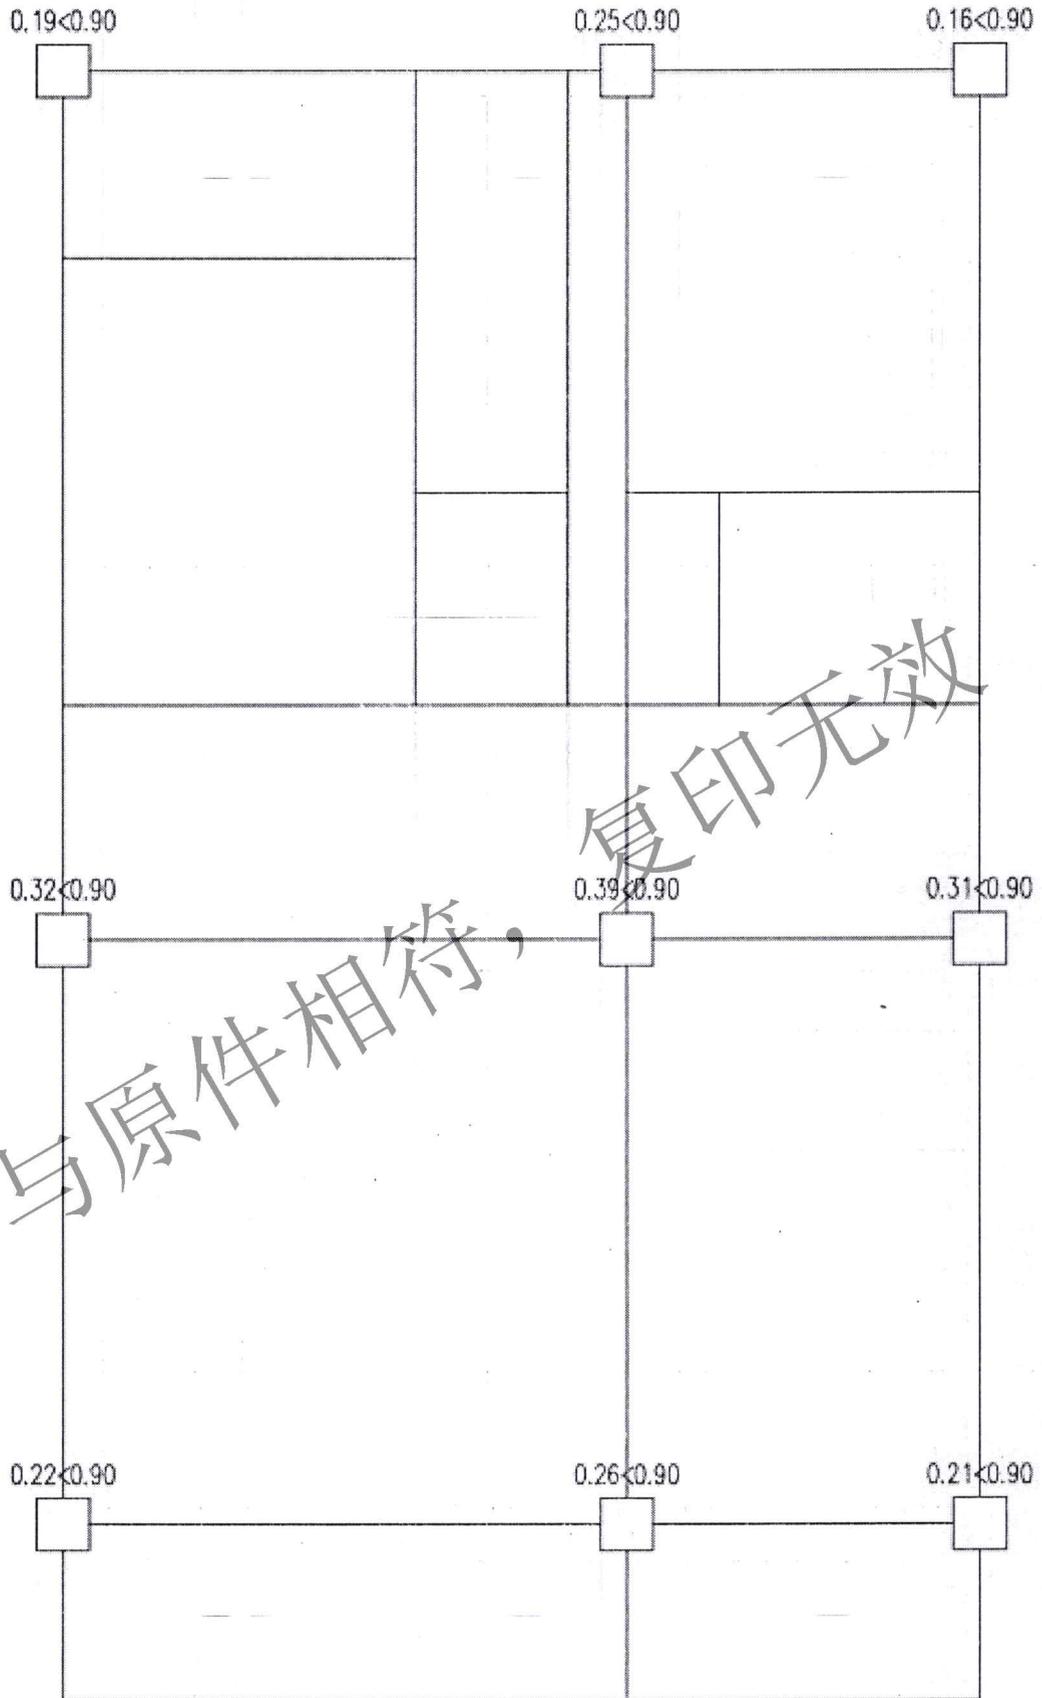
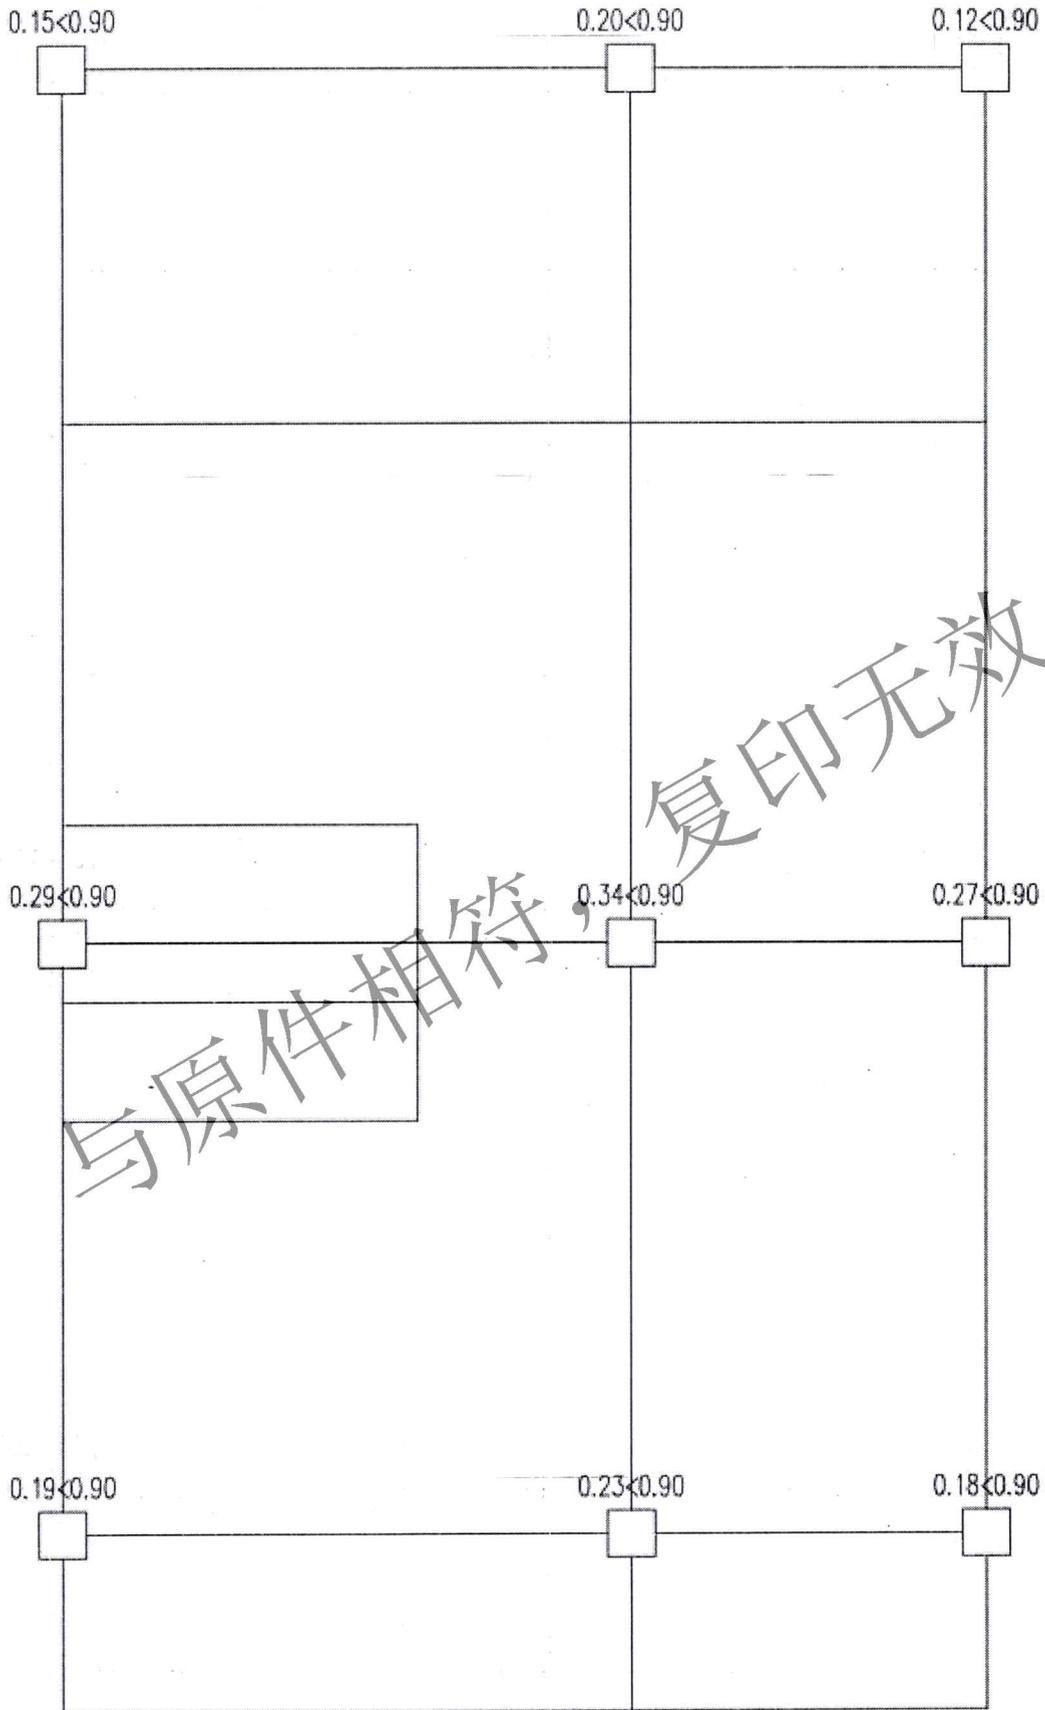
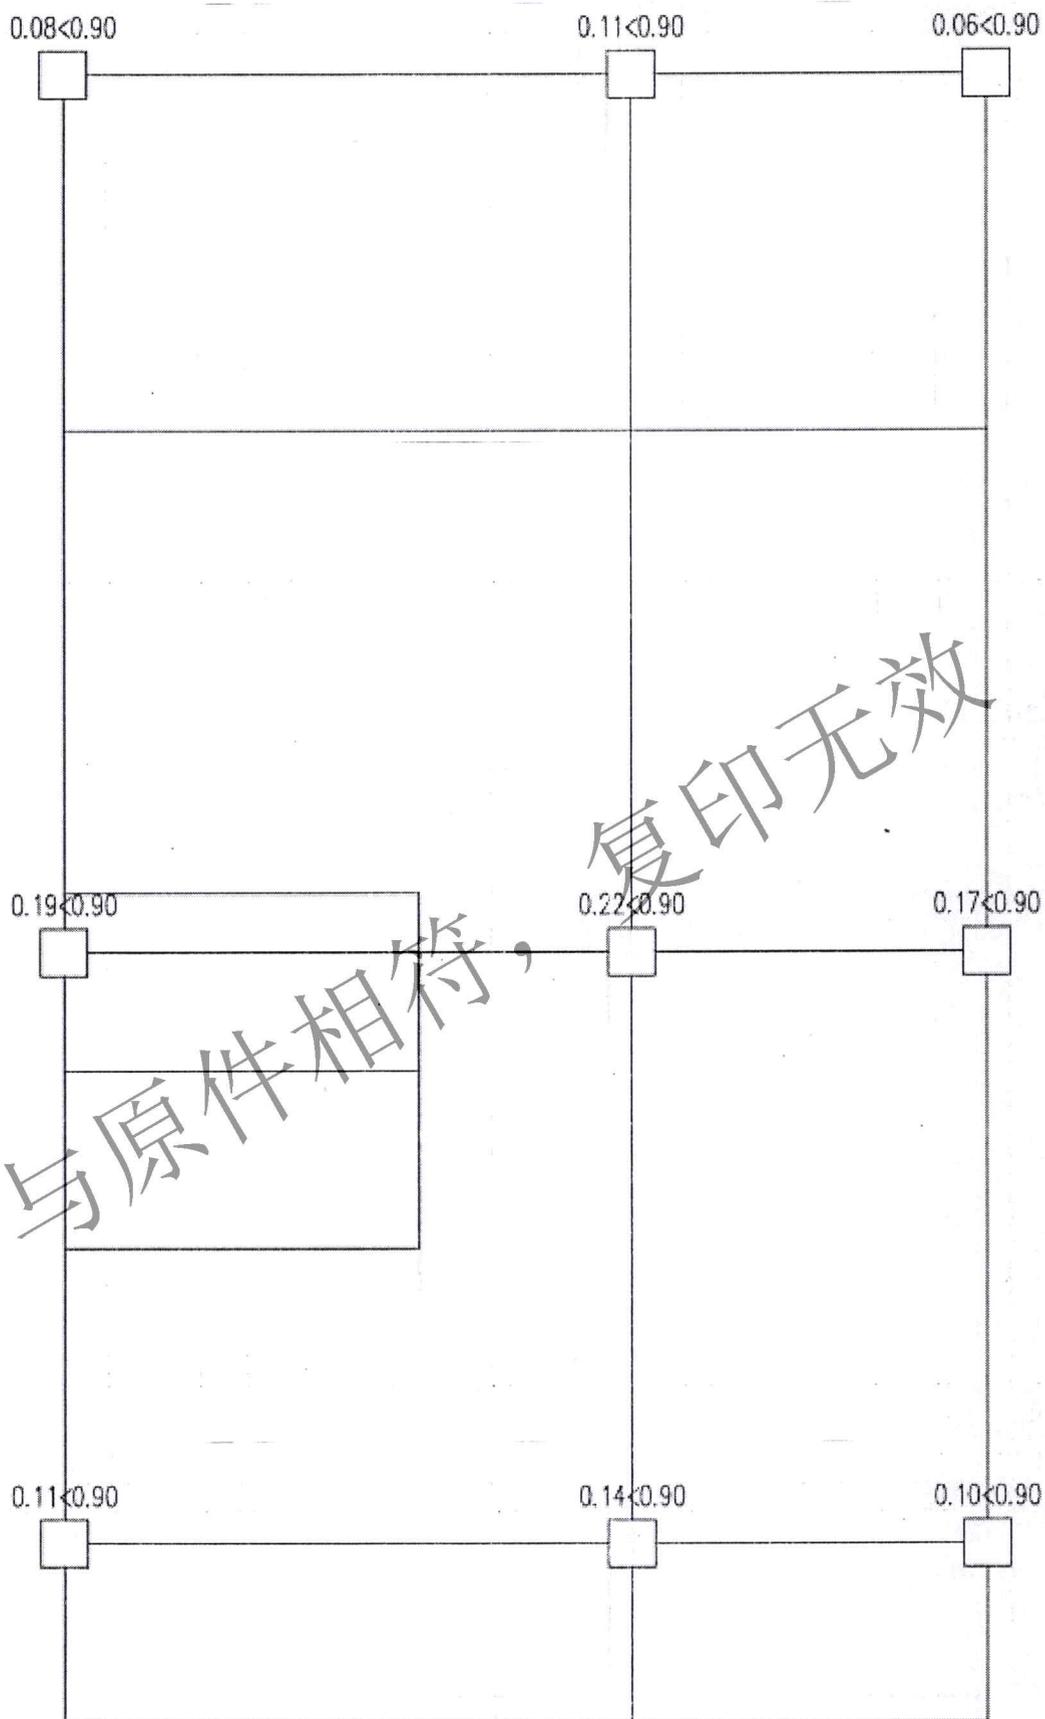
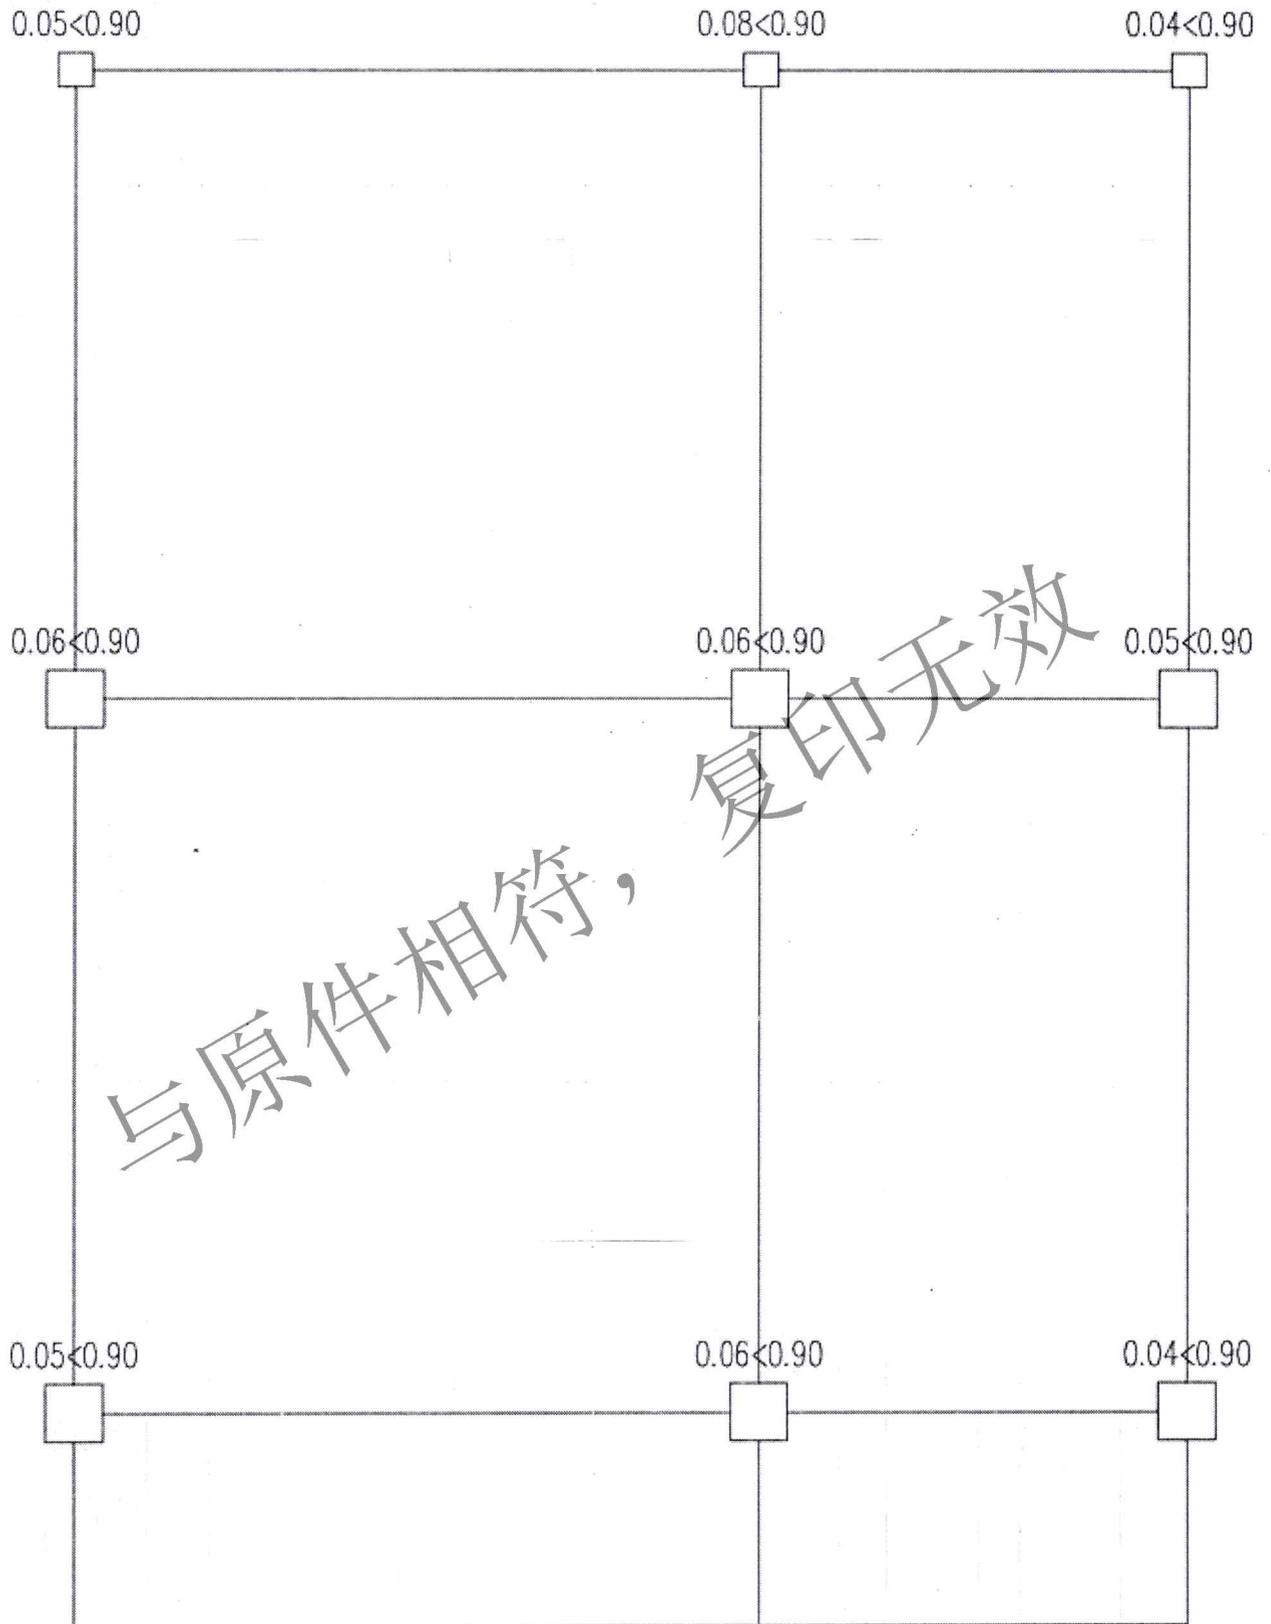
附图 4: 抗震鉴定验算结果图

经计算,该建筑承重构件轴压比均满足规范要求,计算结果详见附图 4。通过现场检查,该建筑平面布置较规则,砌体填充墙拉结筋设置符合规范要求,相关构造措施符合国家现行规范要求;依据《民用建筑可靠性鉴定标准》(GB 50292-2015)中第 5.2.3 条、《既有建筑
