# 房屋安全鉴定报告

项目名称: 周屹私人住宅

## 周屹私人住宅安全鉴定报告

| 项目地址 | 永福县龙凤嘉城(碧水湾公馆) | 建造年代 | 2003 年 |

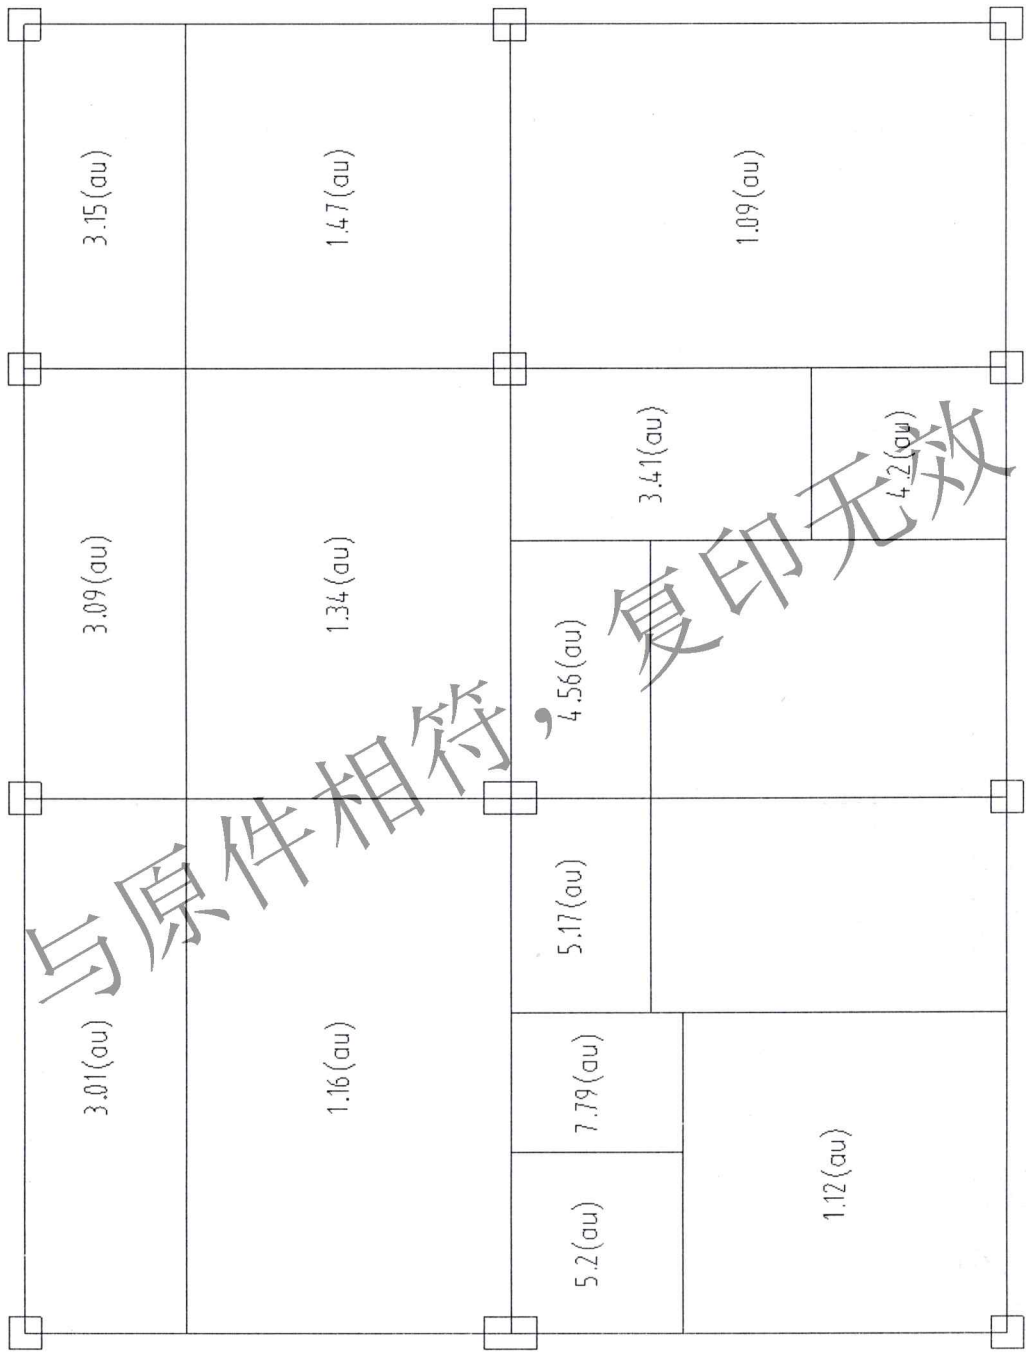
附图 3-5 二层板安全性验算结果

根据现场检测结果，我公司还原该建筑结构计算模型后，采用 PKPM 计算软件对该建筑上部结构承载力进行计算，计算结果详见附图 3：“安全性鉴定验算结果图”。验算结果表明，该建筑所有承重构件承载力均满足规范要求。依据《民用建筑可靠性鉴定标准》（GB 50292-2015）中第 5.2.2 条及第 7.3.5 条规定，按承载能力对构件安全性等级进行评定，该建筑安全性评价结果如表 5-2 所示。

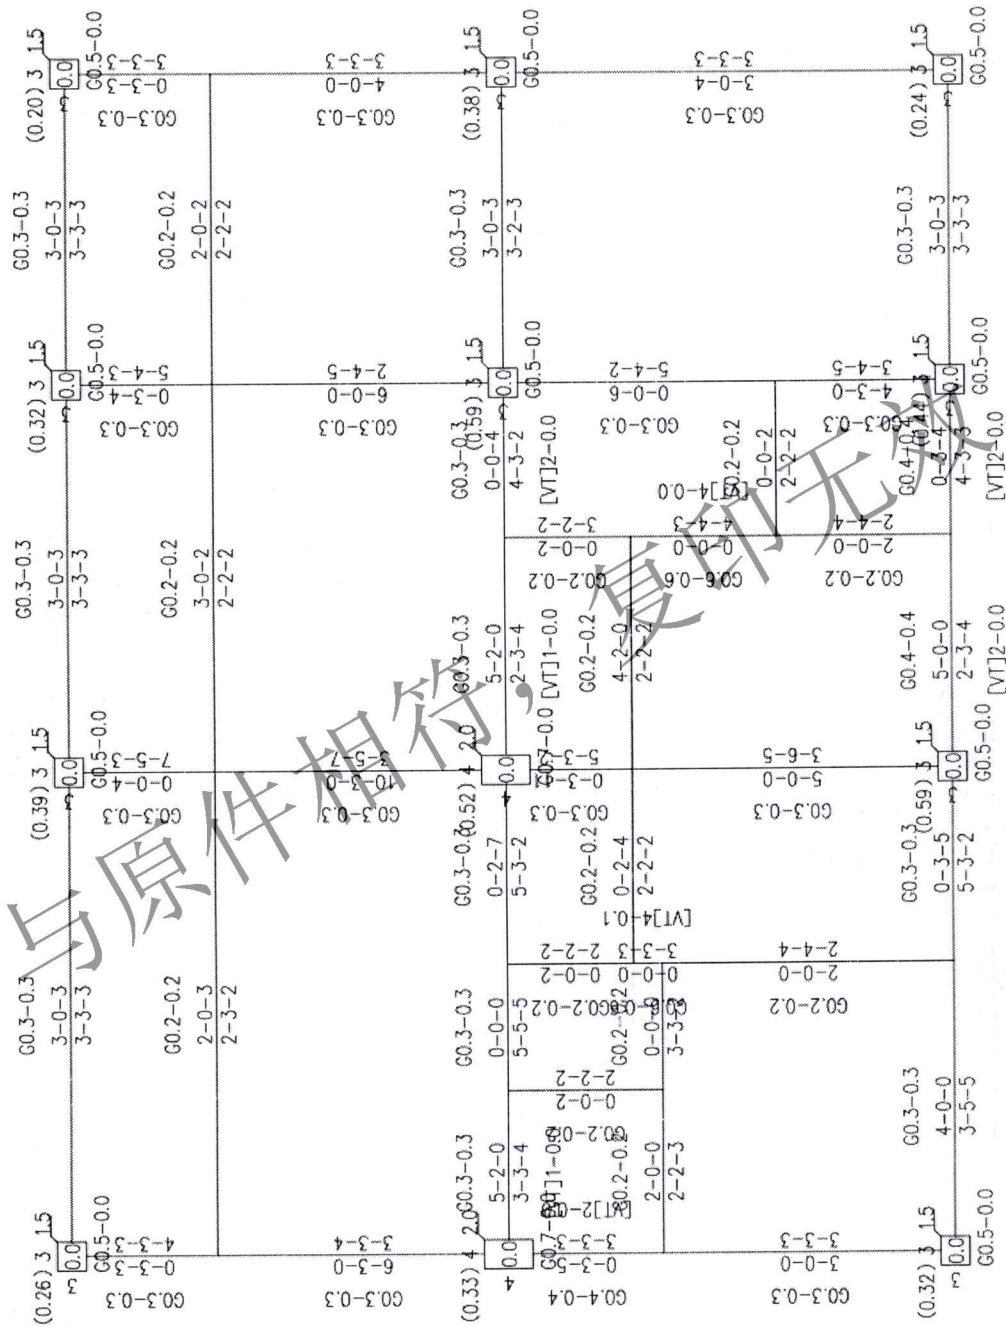
附图 4-1 一层梁柱验算结果

经计算,该建筑所有承重柱构件轴压比均满足规范要求,计算结果详见附图 4。通过现场检查,该建筑平面布置较规则,相关构造措施符合国家现行规范要求;依据《民用建筑可靠性鉴定标准》(GB 50292-2015)中第 5.2.3 条、《既有建筑鉴定与加固通用规范》(GB 55021-2021)第 4.2.4 条的相关规定,构件构造与连接的安全性等级评定为  $b_u$  级。

采用 PKPM 结构计算软件, 按照《建筑抗震鉴定标准》(GB 50023-2009) 的有关规定进行承载力鉴定, 在地震作用下, 结构抗震承载力、轴压比以及变形计算结果详见附图 4: “抗震鉴定验算结果图”。
