房屋安全鉴定报告

项目名称: 苏桥园区罗汉果加工基地饮料车间

委托人: 广西永福百泓源科技有限公司

鉴定机构: 广西晟立工程检测咨询有限公司

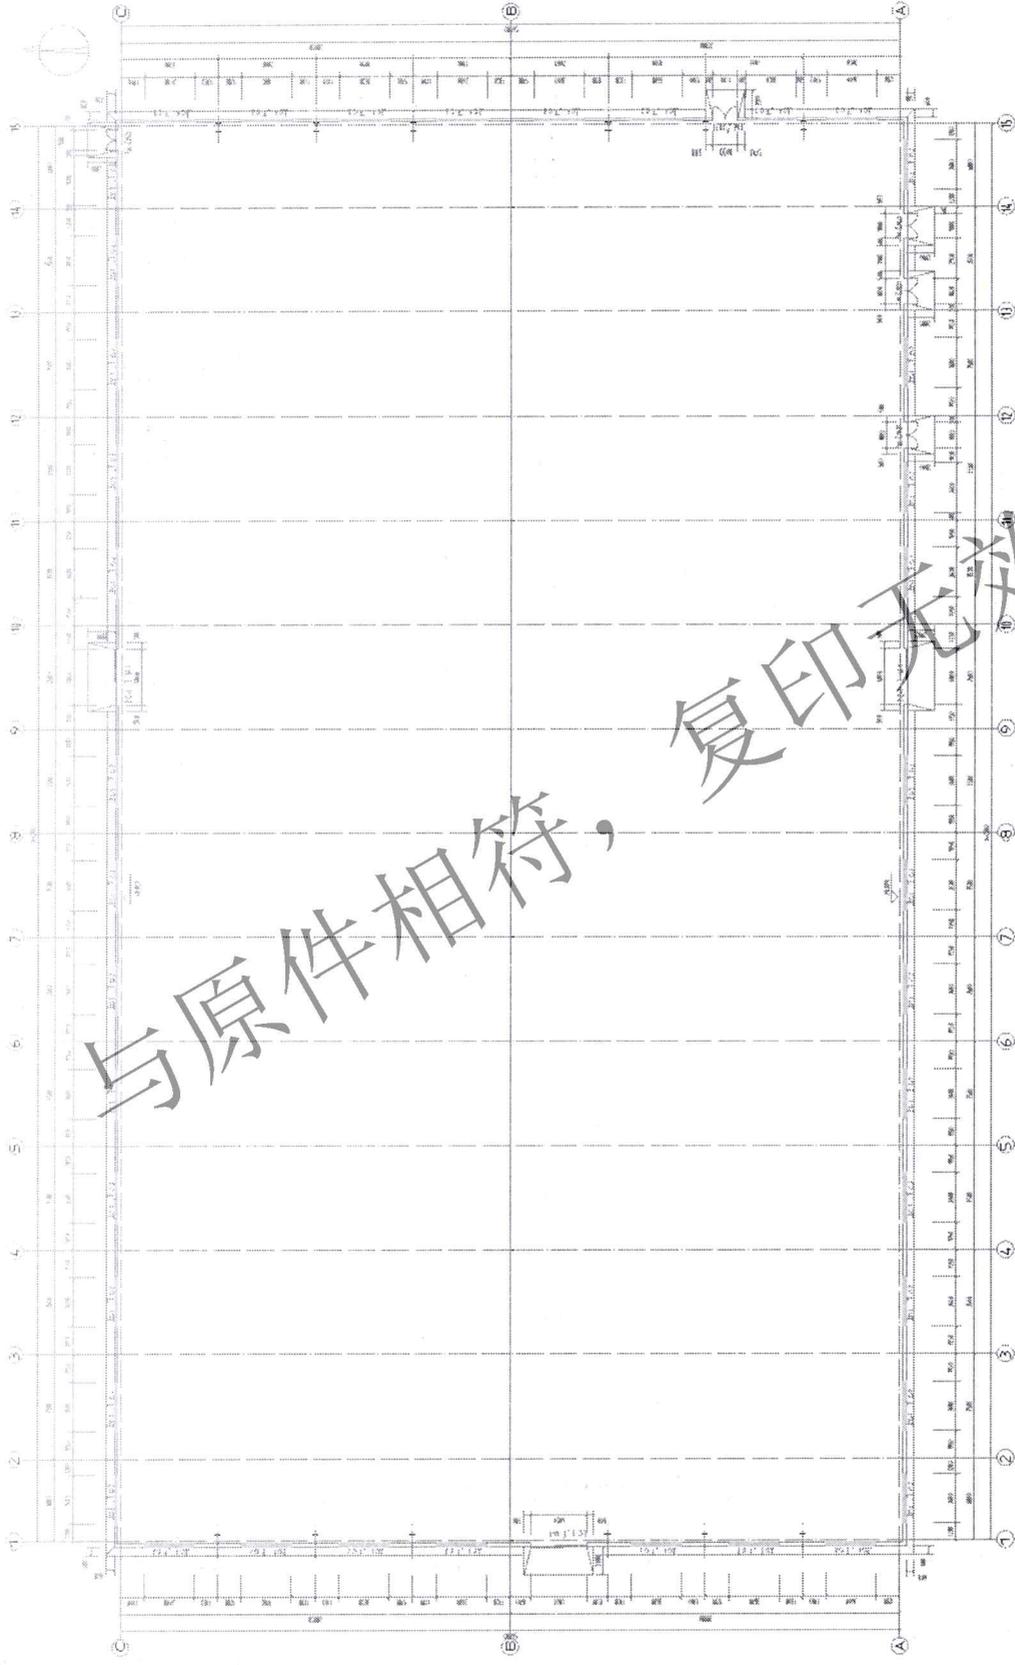
附图 1-1 建筑平面布置图

注: 本图仅用于检测时确定构件轴线位置与编号, 不代表实际施工图。
